**30ª SEMANA DE TECNOLOGIA METROFERROVIÁRIA  
11º PRÊMIO TECNOLOGIA E DESENVOLVIMENTO METROFERROVIÁRIOS**

**MANUTENÇÃO PREDITIVA DA REDE AÉREA ATRAVÉS DO  
MONITORAMENTO DA CATENÁRIA COM UTILIZAÇÃO DE SENSORES**

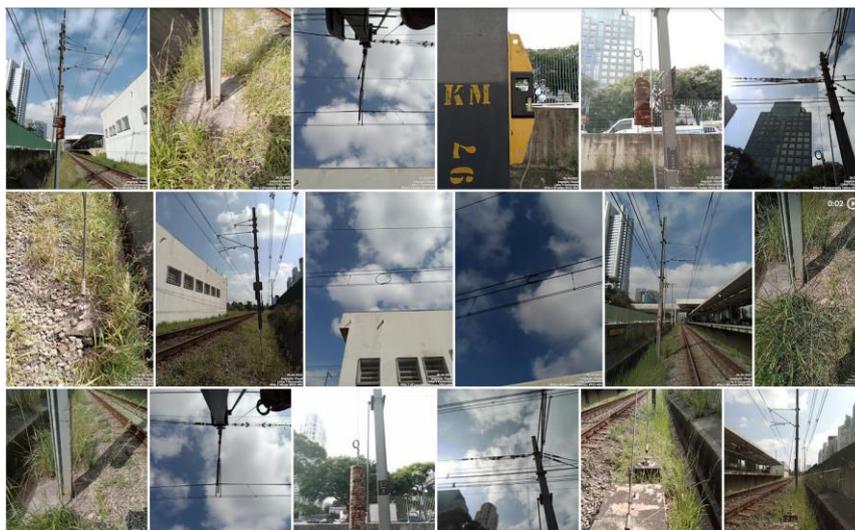
Figura 7 - Exemplo compilados de arquivos fotograficos etapa dos levantamentos diurnos

- **Postes:** Medidas de implantação dos postes;
- **Bases dos Postes:** Verificação visual de trincas, rachaduras, ferragens expostas (em postes de concreto), oxidação (em postes metálicos), tipo de poste, ferragens em geral;
- **Triângulos:** Offset dos triângulos, verificação visual de conexões rompidas, oxidação ou cabos desgastados;
- **Suspensórios:** Verificação de suspensórios rompidos;
- **Para-raios de Chifre:** Verificação visual de falta de conexão com a rede aérea ou descida de terra;
- **Interferências:** Verificação visual de possíveis interferências com outros sistemas, conforme fotos levantadas durante a inspeção.

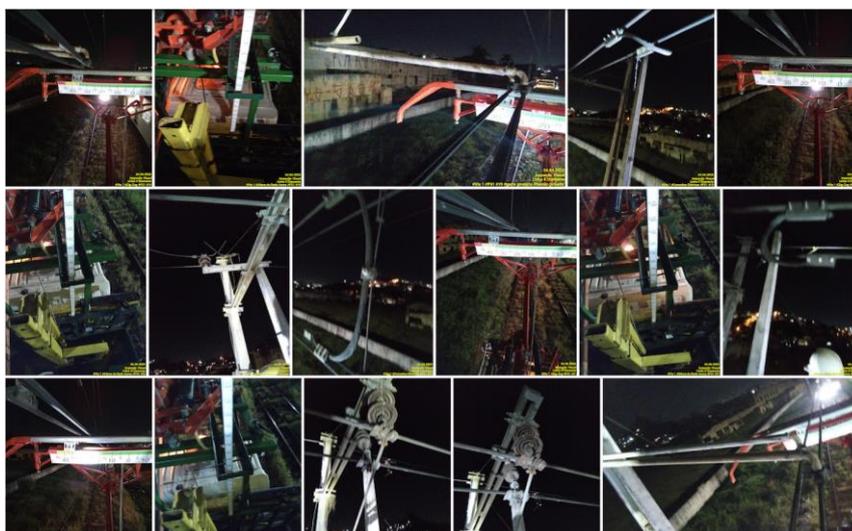
**Figura 8 - Exemplo compilados de arquivos fotograficos etapa dos levantamentos noturnos**

- Altura da Rede Aérea;
- Medição de Zig-Zag;
- Desgaste do Fio de Contato;
- Mapeamento das Emendas e seu Estado de Conservação;

- Estado do Cabo Mensageiro e Cabo Feeder;
- Posicionamento do Offset e Regulagem dos Aparelhos Tensor;
- Chaves Seccionadoras: Estado e Funcionamento

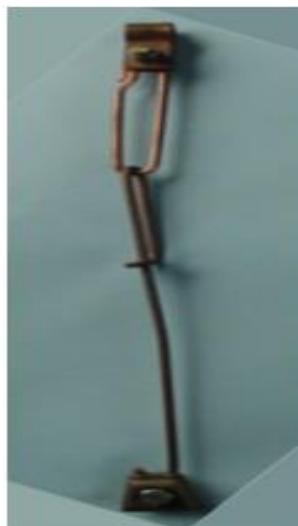
A alta incidência de falhas revelou a fragilidade desses suspensórios, o que motivou a engenharia a buscar soluções para melhorar a confiabilidade e o desempenho da rede aérea.

**Figura 15 - Exemplo de modelo antigo de suspensório utilizado na linha 8 e 9**

Esse modelo, atualmente considerado obsoleto pela equipe de manutenção das linhas 8 e 9, apresenta várias falhas principais, entre elas, destacam-se o desgaste excessivo causado pelo atrito entre o suplemento e o fio de cobre rígido, que define a altura do

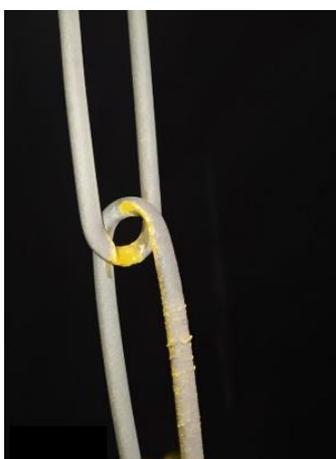
suspensório, conforme ilustrado na Figura 16. Além disso, foram observadas trincas nas castanhas e desgaste nos parafusos.

Figura 16 - Desgaste no suplemento do suspensório modelo antigo

Além das falhas mencionadas, o modelo atual de suspensório requer uma mesa de montagem para a pré-fabricação dos suplementos e posterior instalação em campo. Diante dessas limitações, a engenharia, em colaboração com a equipe de manutenção, desenvolveu um novo modelo de suspensório para as linhas 8 e 9. Este novo suspensório

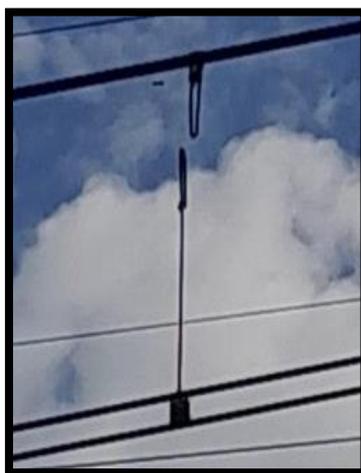
Figura 17 - Suspensório modelo antigo rompido

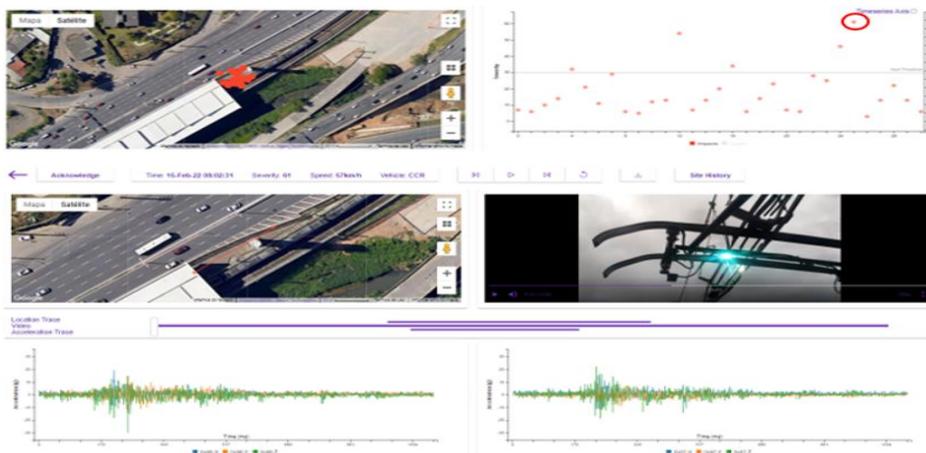
Em análise aos dados fornecidos pela plataforma do sistema e os dados operacionais do Metrô Bahia, no dia 15/02/22 às 08:02h, o Trem Bravo 30, prefixo 2301, estava subindo pela linha 2 – Via 1 (sentido estação Aeroporto – ARP) quando foi registrado um impacto no pantógrafo (severidade 61) próximo ao poste 02/23, no trecho Rodoviária (RDV) ernambués (PNB), já próximo à estação Rodoviária. A velocidade registrada do TUE era de 57 km/h. Esse evento também teve um vídeo disponibilizado pela plataforma.

Figura 22 - Detalhes do alerta enviado pelo sistema de detecção de colisão pantográfica no dia 15/02/2022

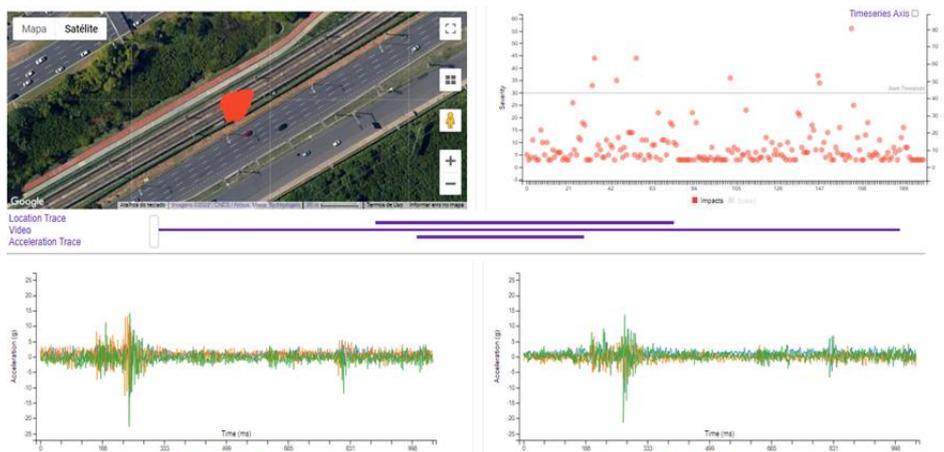
Analisando os dados fornecidos pela plataforma, no dia 05/05/22 às 10:39h, o Trem Bravo 30, prefixo 2301, estava subindo pela linha 2 – Via 1, quando foi registrado um impacto no pantógrafo (severidade 56). O impacto ocorreu no trecho Pernambués (PNB) – Imbuí (IMB), próximo à estação Imbuí. A velocidade registrada do TUE era de 80 km/h. Nesse evento, não foi disponibilizado um vídeo pela plataforma.

Figura 24 -Detalhes do alerta enviado pelo sistema de detecção de colisão pantográfica no dia 05/05/2022

Com base nos dados fornecidos pelo sistema (localização e dados dos acelerômetros), foi possível analisar a ocorrência que indicou um impacto (severidade 56) na interação com o pantógrafo. Uma intervenção foi programada para a linha 2 na madrugada de

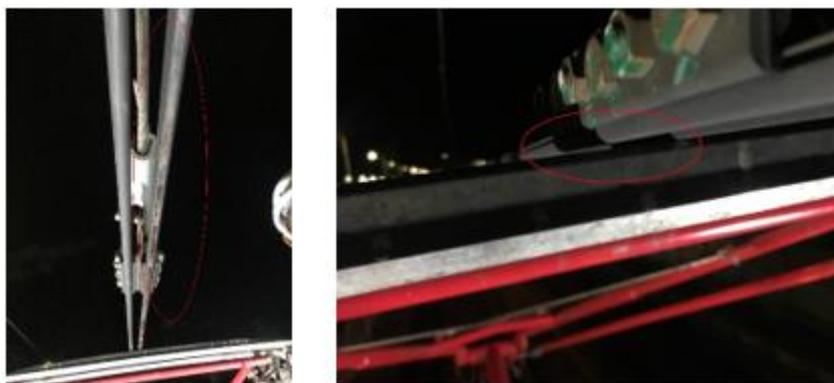
08/03/2022, para que a equipe de manutenção de rede aérea pudesse averiguar o ocorrido. No local, a equipe constatou que o problema era uma desregulagem do "freia cabo", que é um cabo de ligação entre o cabo mensageiro e os fios de contato, parte do conjunto do Ponto Fixo da Rede Aérea. A irregularidade consistia em um desnivelamento entre os fios de contato, onde apenas um deles estava fazendo contato com o pantógrafo, devido à falta de ajuste do grampo de fixação do freia cabo.

**Figura 25 - Ajustes no nivelamento dos fios de contato**

A equipe realizou ajustes no nivelamento dos fios de contato para que, durante a passagem do pantógrafo, ambos os cabos pudessem tocar a canoa de grafite. Após a regulagem e o torqueamento dos parafusos, foi notado um melhor nivelamento dos fios de contato e uma passagem mais adequada do pantógrafo. Vários testes também foram realizados com o pantógrafo do caminhão rodoferroviário VRA01, nos quais se verificou o perfeito deslizamento.

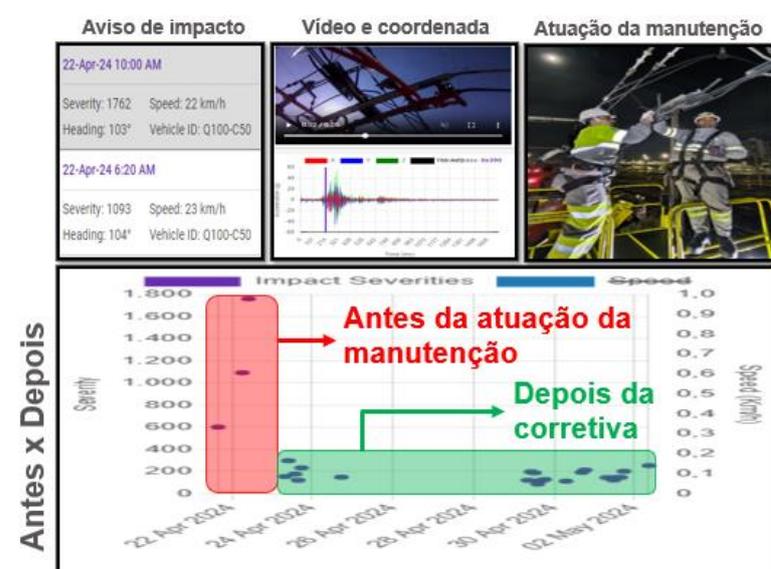
- Aviso de impacto com severidade alta – 1762;
- Acionada equipe para realizar inspeção em campo;
- Identificada necessidade de atuação emergencial da manutenção devido uma falha no isolador de seção;
- Realizada manutenção corretiva com nivelamento e ajuste do isolador de seção;
- Diminuição drástica da severidade após a atuação (Evitada queda de Rede Aérea que iria impactar as duas vias em BFU).

Figura 26 - Detalhes do evento do dia 22/04/2024

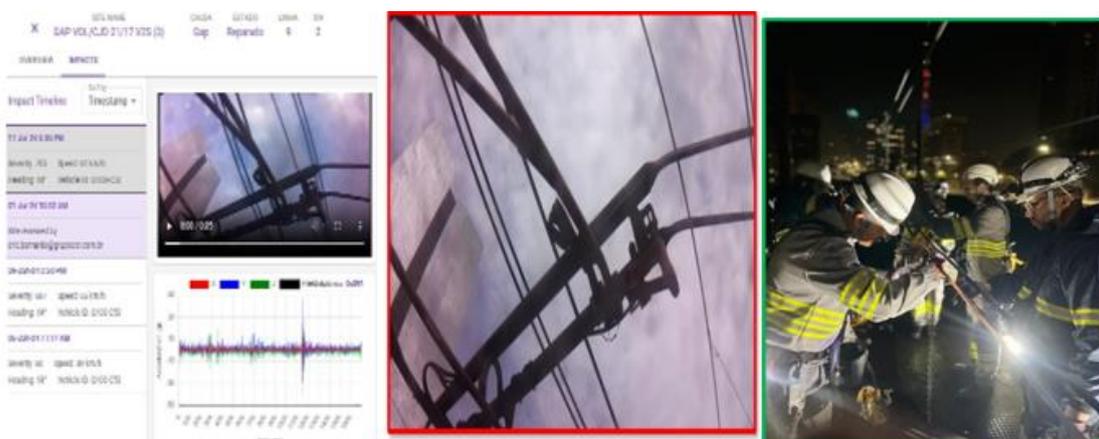
- Falha apontada pelo sistema, com uma gravidade de 705, com tendência de crescimento, entre Vila Olímpia e Cidade Jardim;
- Após análise, foi constatado desnivelamento do travessão, causando uma instabilidade do pantógrafo e consequentemente faiscamentos;
- Realizada manutenção com o nivelamento do travessão que estava mais baixo que a via principal;
- Diminuição drástica da severidade após a atuação (Evitada queda de Rede Aérea que iria impactar o trecho entre Vila Olímpia e Cidade Jardim da linha 9).

Figura 27 - Detalhes do evento do dia 01/06/2024

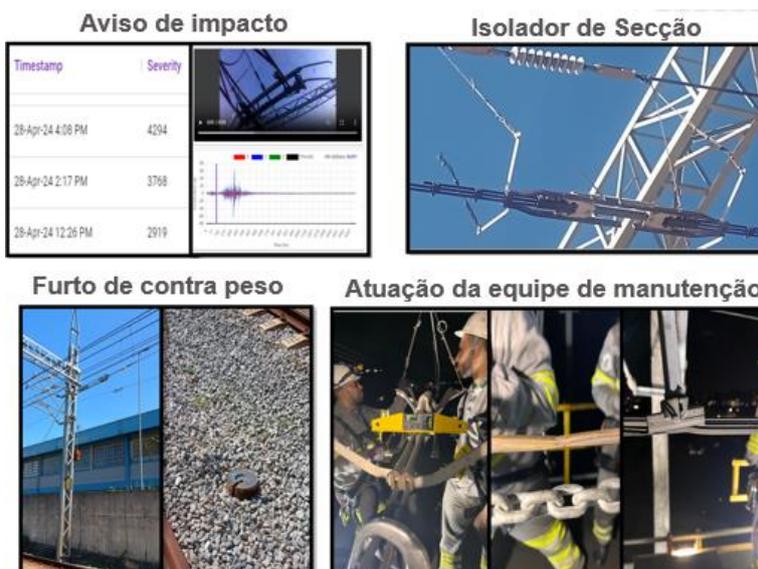
- Falha apontada pelo sistema, alarmando com níveis crescente chegando a uma severidade de 4294;
- Acionada a equipe de manutenção e identificado uma avaria no isolador de secção, proveniente de um furto de anilhas do contrapeso, causando um desbalanceamento da rede aérea acompanhado de um balanço excessivo do pantógrafo e risco de queda da rede aérea, entre Grajaú e Mendes-Vila Natal;
- Durante a realização da manutenção corretiva foi identificado um ponto de início de cisalhamento do fio de contato, em função do desbalanceamento da rede aérea.
- Equipe realizou todas as manutenções corretivas (Evitada queda de Rede Aérea que iria impactar o trecho entre Grajaú à Mendes-Vila Natal).

Figura 28 - Detalhes do evento do dia 28/04/2024
