30ª SEMANA DE TECNOLOGIA METROFERROVIÁRIA 11º PRÊMIO TECNOLOGIA E DESENVOLVIMENTO METROFERROVIÁRIOS

INSPEÇÃO DE VIAS DO MONOTRILHO COM O USO DE DRONES

Inaugurada em 2014, a Linha 15 – Prata da Companhia do Metropolitano de São Paulo - Metrô conta com quase 15 km de extensão, 11 estações e via permanente dupla em vigas de concreto. Embora a inspeção visual das faces interna e superior das suas vias esteja relativamente bem resolvida por ser feita a partir de passarelas metálicas de serviço existentes entre as duas vias, o processo de diagnóstico das faces externas ainda se mostra desafiador (Figura 1). A porção externa das vias, também conhecida como abismo, não dispõe de acesso para verificação visual de eventuais manifestações patológicas e a condição de fixação dos parafusos dos dispositivos metálicos denominados *finger plates*.

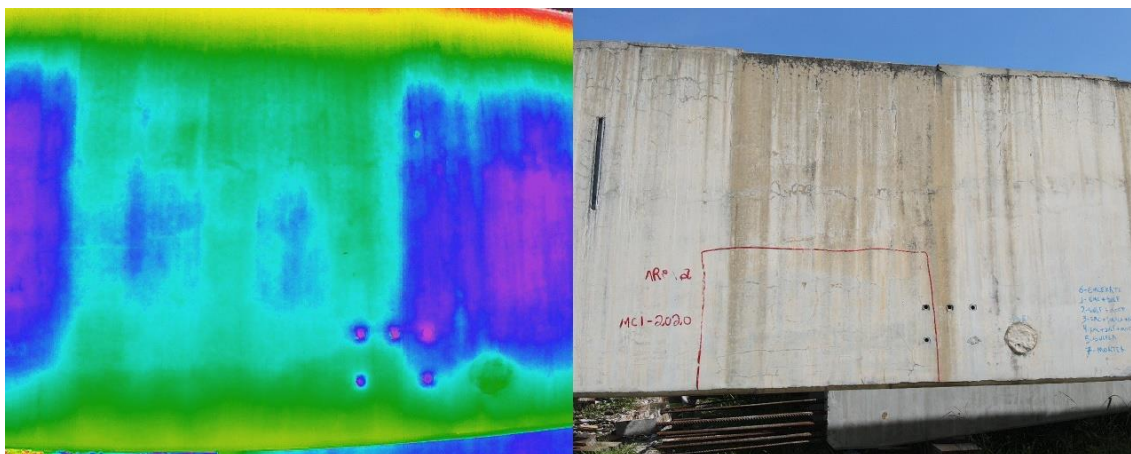
No mesmo local, existem duas vigas-guia que foram fabricadas e acabaram por ser condenadas devido a seu quadro fissuratório pós desforma. Estas vigas atualmente são utilizadas como vigas teste para a aplicação de produtos e avaliação de características de fabricação.

Figura 5 – Teste com a câmera térmica em viga teste
Fonte: IPT/Metrô-SP, 2024

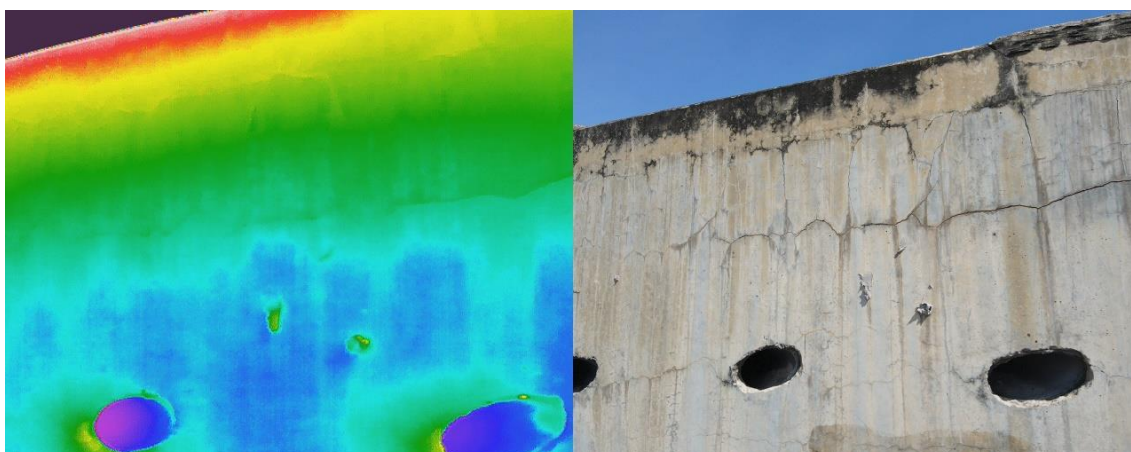
Foram feitos registros de fissuras da viga-guia e de nichos de reparo executados com diferentes tipos de materiais. Nos registros com a câmera comum, devido à qualidade

de imagem resultante das fotos, foi possível identificar detalhes de fissuras com aberturas muito pequenas, bem como dos nichos e deslocamentos localizados.

Na verificação com a câmera térmica, as fotos resultantes não mostraram características mais específicas do que as apresentadas com a câmera comum, sendo inclusive menos detalhadas, devido à menor resolução de imagem que esta câmera possui.

Figura 6 – Teste com a câmera térmica em viga teste para verificação de fissuras
Fonte: IPT/Metrô-SP

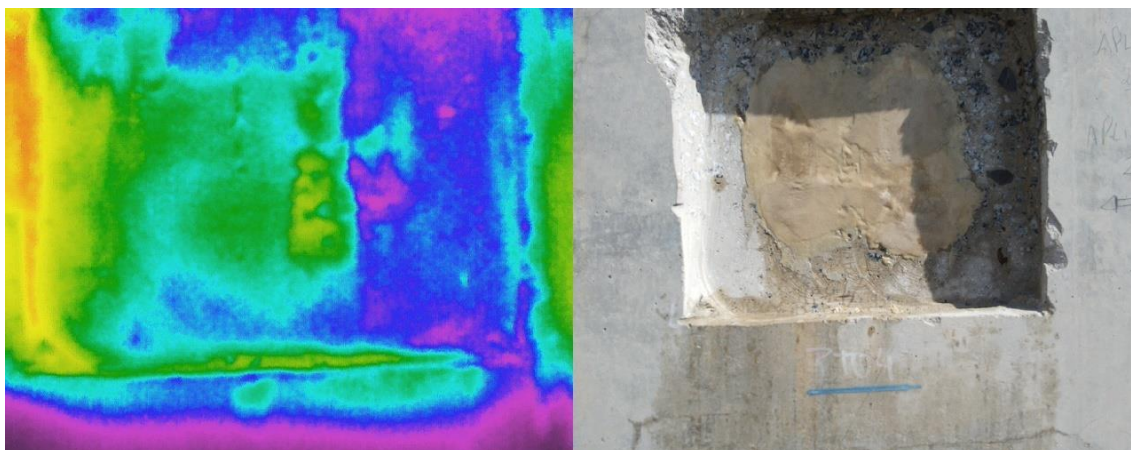
Foi realizado um experimento de lançar água sobre um dos nichos de reparo executados para avaliar os efeitos com a câmera térmica, contudo não foram observadas diferenças expressivas que pudessem levar à utilização deste tipo de dispositivo na inspeção.

Figura 7 – Teste com a câmera térmica em viga teste com aplicação de água
Fonte: IPT/Metrô-SP

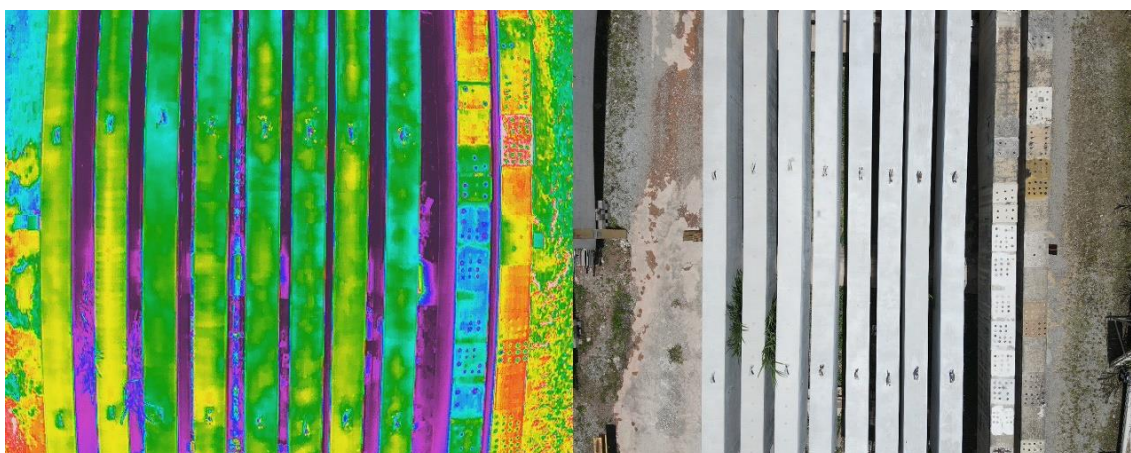
Na sequência, foram iniciados os testes de voo do drone, tendo sido feito o sobrevoo por cima do pátio de fabricação, registrando as diversas vigas-guia estocadas pelos dois modelos de câmera. Foi possível notar diferenças de temperatura nas vigas-guia estocadas por meio da câmera térmica, sendo que os motivos para as diferenças foram debatidos pelo grupo.

Figura 8 – Sobrevoo para avaliação de diferenças de temperatura
Fonte: IPT/Metrô-SP

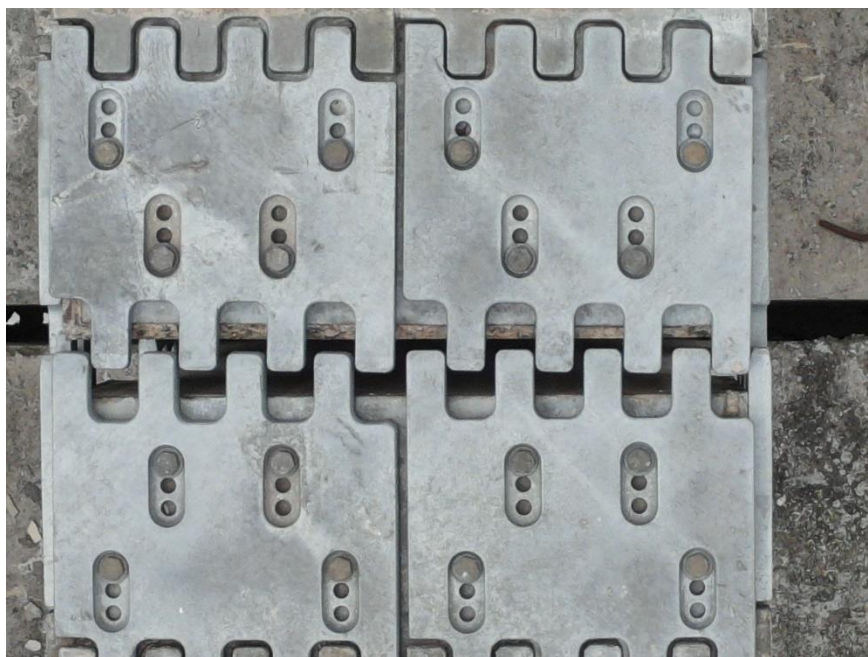
Ao mesmo tempo, foram feitos registros dos finger plates para verificação da possibilidade de identificação da classe de parafusos instalada, se é possível avaliar se o torque destes continua satisfatório, e se é possível atestar se os parafusos se encontram instalados.

Figura 12 – Teste de inspeção de finger plates na Linha 17
Fonte: IPT/Metrô-SP

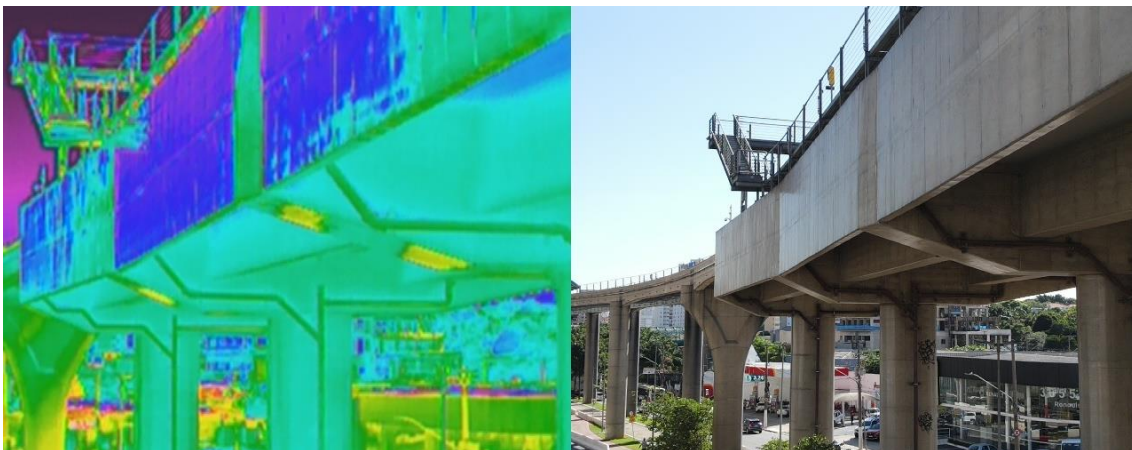
Figura 19 – Inspeção de lajes e estruturas de *deck switch*
Fonte: IPT/Metrô-SP, 2024

No caso dos *deck switches*, foi possível visualizar as condições dos equipamentos de mudança de via, assim como as condições das tubulações e fixações do sistema de águas pluviais, além do estado do concreto de fundo da laje das estruturas, que só poderia ser verificado com o uso de equipamentos específicos, como plataformas elevatórias ou andaimes.

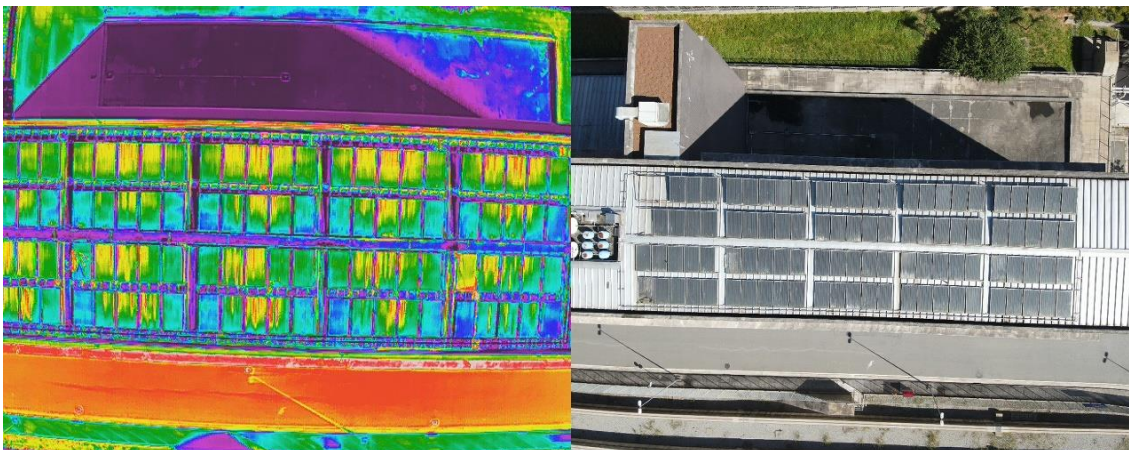
Figura 21 – Inspeção de cobertura de edificação no Pátio Oratório
Fonte: IPT/Metrô-SP, 2024

Nas coberturas das estações, a utilização do drone se mostra de grande utilidade para avaliação da condição das telhas da cobertura e, mais especificamente, das calhas, especialmente no que tange a possíveis acúmulos de água e entupimentos da rede causados por sujidades.
