30ª SEMANA DE TECNOLOGIA METROFERROVIÁRIA 11º PRÊMIO TECNOLOGIA E DESENVOLVIMENTO METROFERROVIÁRIOS

APLICAÇÃO DE TECNOLOGIA DE VIBRAÇÕES PARA ANÁLISE E MANUTENÇÃO EM RODAS FERROVIÁRIAS

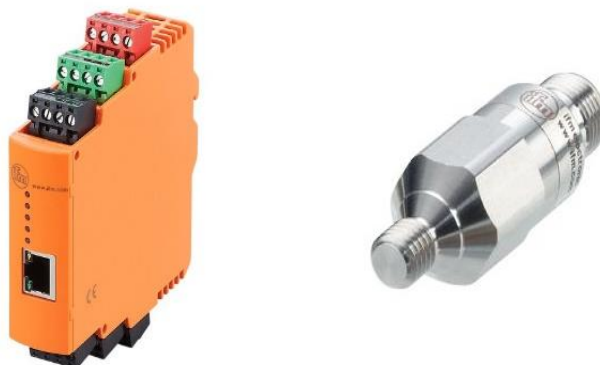
Figura 2 – VSE002 e VSA001. Fonte: IFM, 2023.

O método adotado para a detecção de defeitos foi a instrumentação dos trilhos com acelerômetros para a captura de vibrações de média a alta amplitude, amplitudes essas causadas principalmente por calos e níveis elevados de escamações nas rodas. Foram instalados dois acelerômetros do modelo VSA001 nos trilhos, e para a captação dos dados foi utilizada a eletrônica de análise VSE002, ambos equipamentos da IFM ELETRONIC.

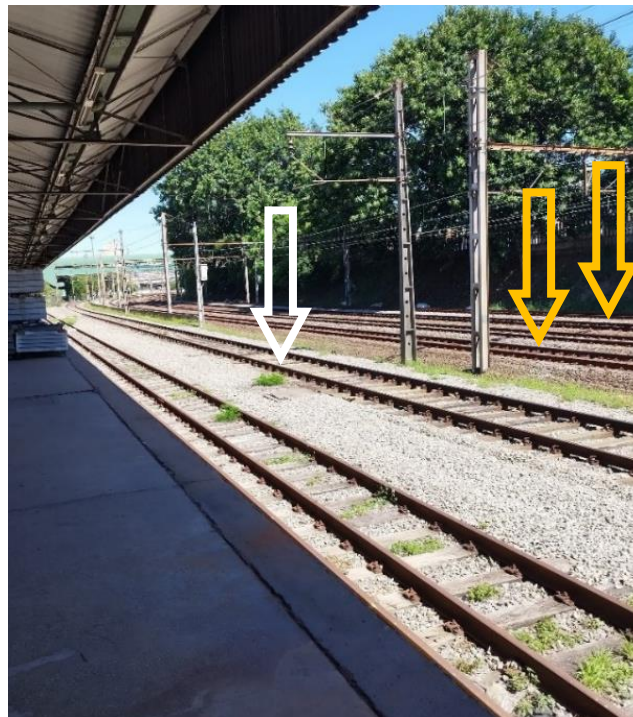
Figura 4 – Via de testes e via de operação. Fonte: Autores, 2024.

Para a realização dos ensaios foi utilizada uma via já dedicada a testes, pela empresa estar recebendo composições novas. Nesta via havia uma outra via ao lado e ao outro lado mais duas, sendo essas duas vias de operação, e como os ensaios foram realizados em horário de operação havia movimentação de trens nessas outras duas vias. A via utilizada para os testes tinha 1 quilômetro, limitando as velocidades que poderiam ser realizadas durante os ensaios. A via indicada pela seta branca a esquerda é a via de testes, já as vias indicadas pelas setas laranjas a direita são as vias em operação.

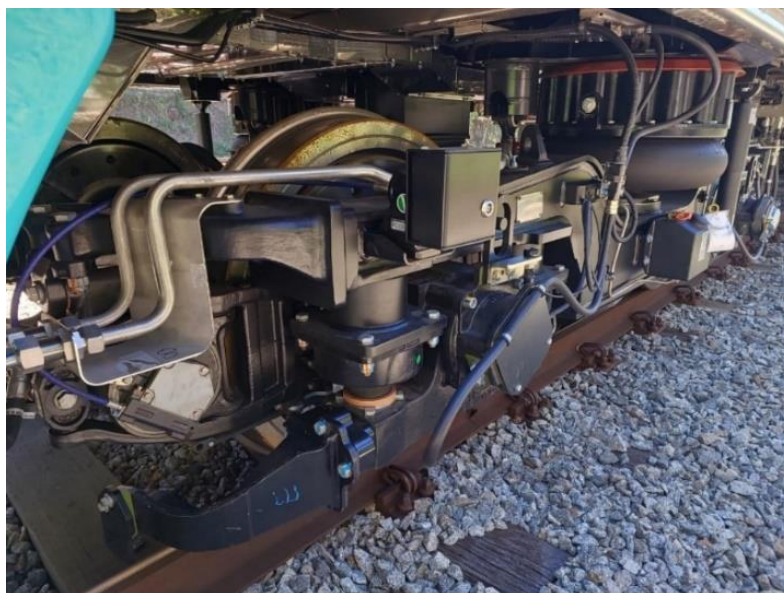
Figura 6 – Truque da composição utilizada nos testes. Fonte: Autores, 2023.

Os ensaios foram realizados em uma composição nova de trens, composição que ainda não estava em operação e nem havia passado pela marcha branca, sendo assim os testes foram realizados em rodas novas. Possibilitando a identificação de vibrações padrões de rodas novas.

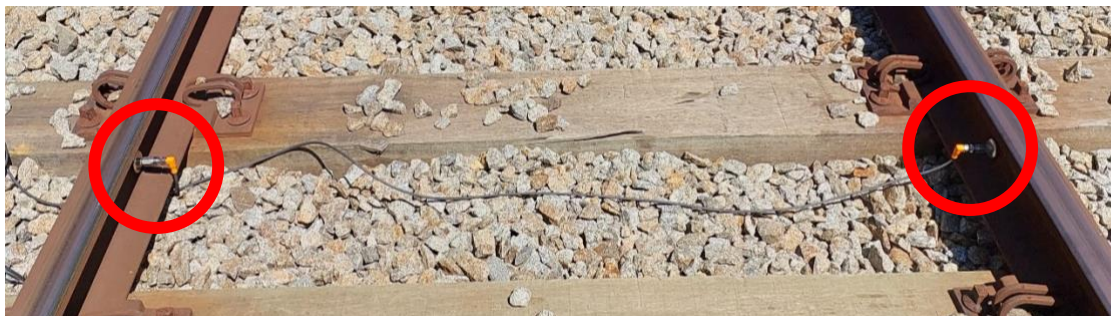
Figura 7 – Primeiro posicionamento dos sensores. Fonte: Autores, 2023.

Na primeira posição os sensores foram instalados na alma dos trilhos, cada um de um lado, sensor um a esquerda da imagem e sensor dois a direita. Neste teste a velocidade do trem foi de 20 km/h.

Primeiramente, os sensores foram posicionados na alma do trilho (Figura 7), ao analisar o gráfico de dados de vibrações foram identificadas duas condições:

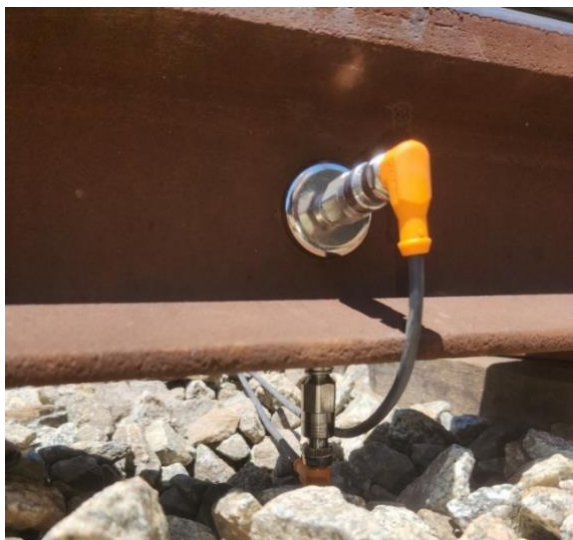
Figura 8 – Segunda posicionamento dos sensores. Fonte: Autores, 2023.

Na segunda posição foi instalado um sensor na alma e outro no patim do trilho, na área inferior do patim. Neste teste a velocidade utilizada foi de 25 km/h.

Na segunda posição dos sensores (Figura 8), ao analisar o gráfico de dados de vibrações identificado duas condições;

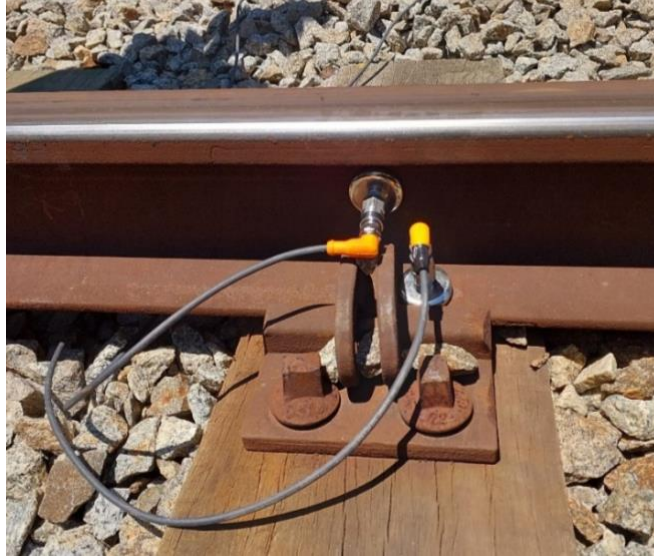
Figura 9 – Terceiro posicionamento dos sensores. Fonte: Autores, 2023.

Na terceira e última posição, foi mudada a localização apenas do sensor um, ele agora foi para a parte superior da alma do trilho, e estava ao lado da fixação trilho-dormente, na intenção de captar menos ruídos externos. Para este teste foi utilizado uma velocidade de 40 km/h.

Após analisado os dados da segunda posição, foi decidido mudar o posicionamento dos sensores. Colocando-os ao lado da fixação das vias (figura 9).

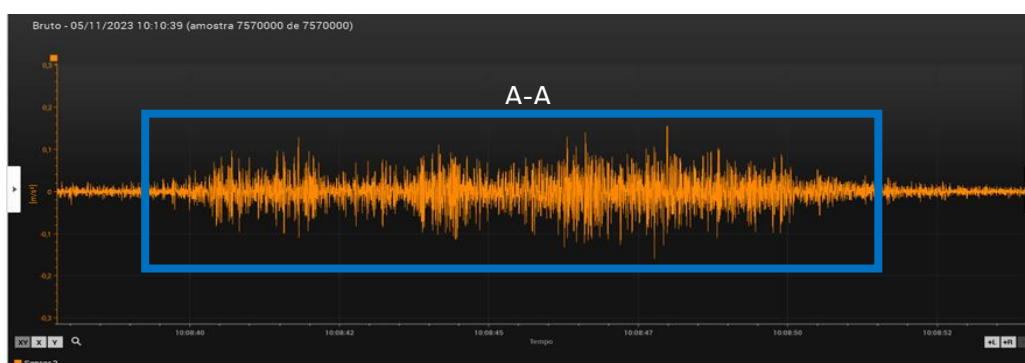
Figura 10 – Análise global da primeira posição dos sensores. Fonte: Autores, 2023.

1. Os sensores estavam captando vibrações das outras vias em operação;
2. Foram identificados os 8 carros de uma composição.

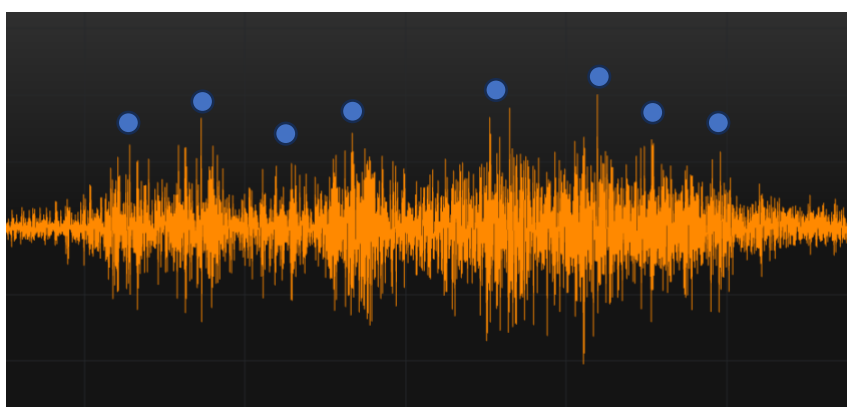
Figura 11 – Detalhe A-A. Fonte: Autores, 2023.

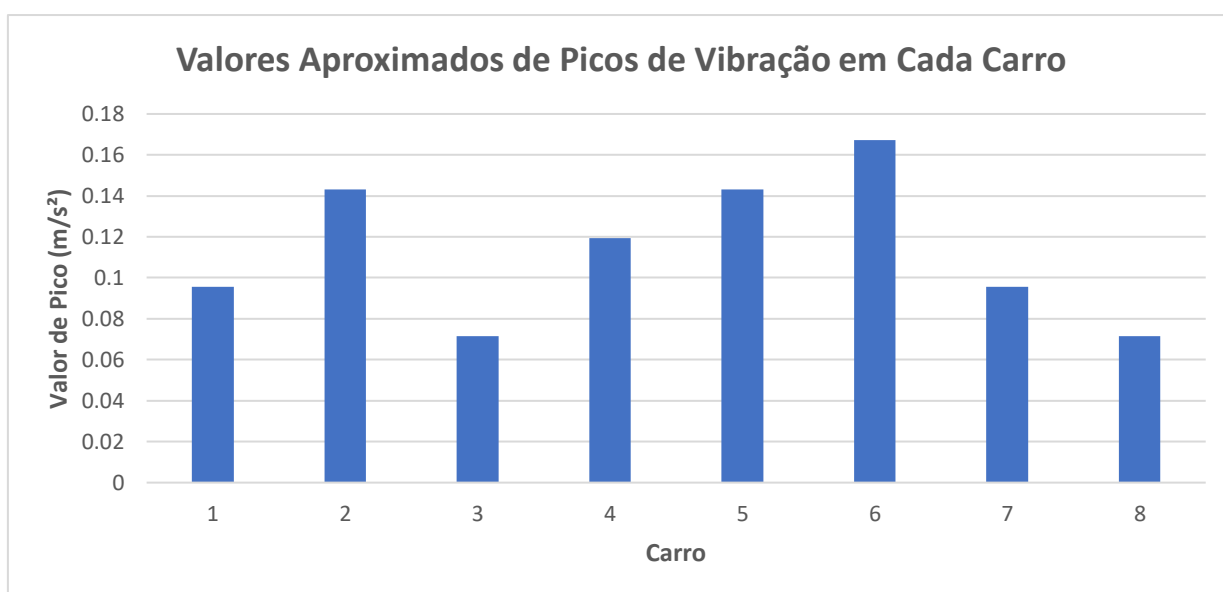
Figura 12 – Gráfico aproximados de pico de aceleração primeira posição. Fonte: Autores, 2023.

A partir desses dados adquiridos pelo software, foi tabelado e realizado o cálculo de desvio padrão analisando os picos de acelerações de cada carro da composição.

Valores Aproximados de Picos de Vibração em Cada Carro	
Carro	Valor de Pico (m/s ²)
1	0,0955
2	0,1433
3	0,0716
4	0,1194
5	0,1433
6	0,1673
7	0,0955
8	0,0716
Desvio Padrão:	0,033287608

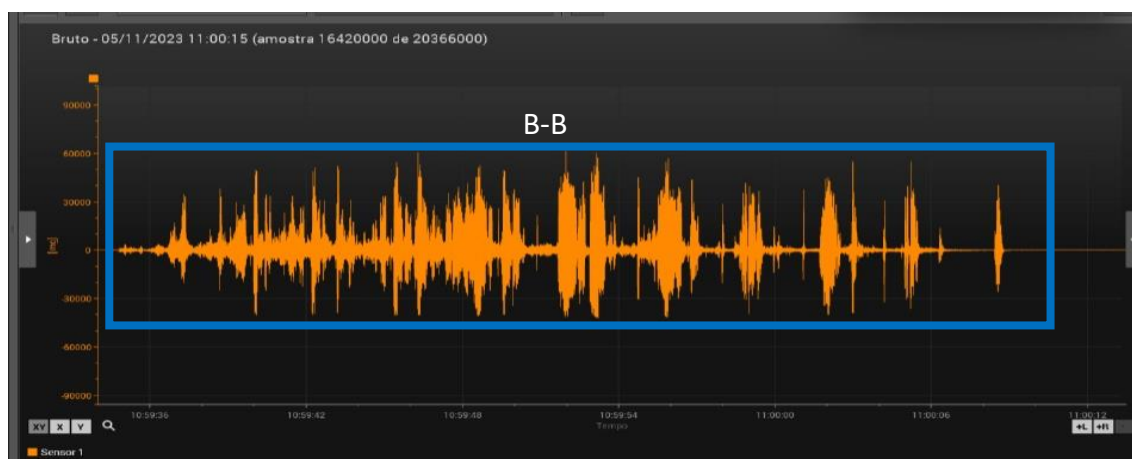
Figura 14 – Análise global da terceira posição dos sensores. Fonte: Autores, 2023.

No último posicionamento dos sensores ao analisar os dados adquiridos, foram identificadas três condições;

1. Eliminação das vibrações das outras vias em operação;

2. Identificação dos 16 truques da composição;
3. Melhor posição para realizar as análises.

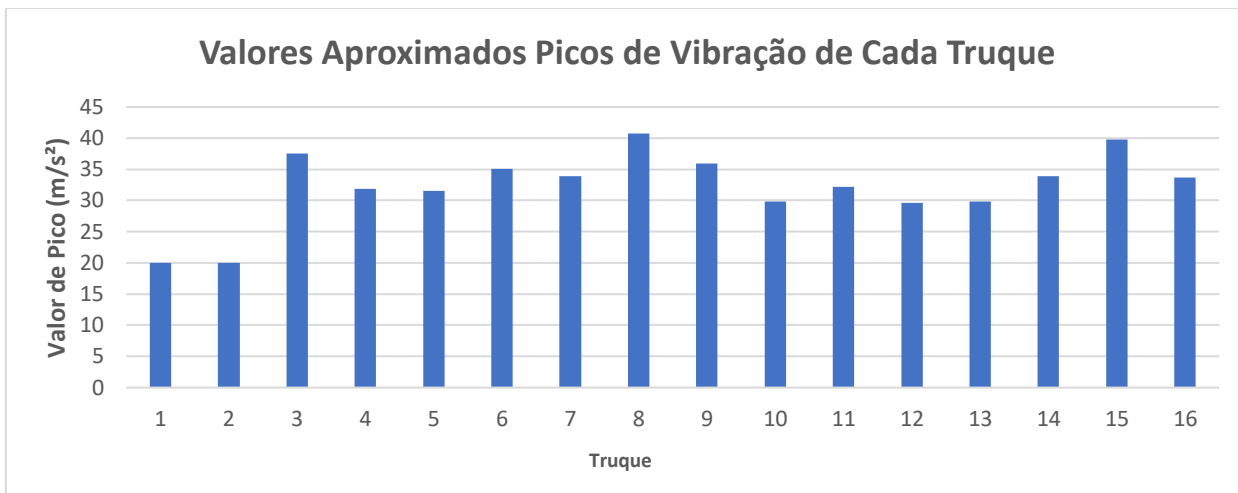
Figura 16 – Gráfico aproximados de pico de aceleração terceira posição. Fonte: Autores, 2023.

A partir dos dados aquisitados pelo software na terceira posição, foi tabelado e realizado o cálculo de desvio padrão analisando os picos de acelerações de cada truque da composição.

Valores Aproximados Picos de Vibração de Cada Truque	
Truque	Valor de Pico (m/s²)
1	19,9917
2	19,9496
3	37,5233
4	31,8864
5	31,5759
6	35,1109
7	33,845
8	40,7
9	35,8991
10	29,8084
11	32,2208
12	29,5696
13	29,8562
14	33,8689
15	39,7684
16	33,7017
Desvio Padrão:	5,62
