30ª SEMANA DE TECNOLOGIA METROFERROVIÁRIA
11º PRÊMIO TECNOLOGIA E DESENVOLVIMENTO METROFERROVIÁRIOS

**REDUÇÃO DE CUSTOS POR MEIO DE ADOÇÃO DE ADOÇÃO DE CRITÉRIOS
PARA AUMENTO DE VIDA ÚTIL DE RODAS DE VAGÕES DA ESTRADA DE
FERRO CARAJÁS (EFC)**

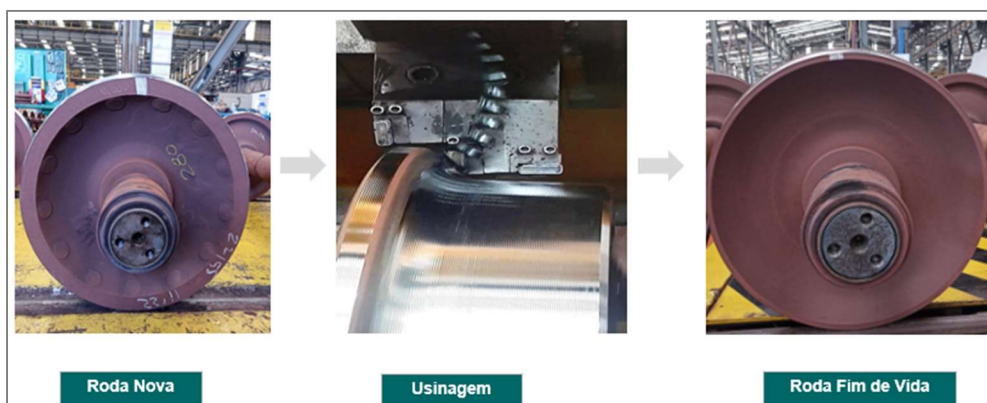
Figura 3. Demonstração de uma roda nova, reperfilamento até uma roda fim de vida.

Os rodeiros com rodas novas possuem média de 294 tapes de circunferência e apresentam variação conforme desenho técnico. O limite técnico de sucateamento é menor que 194 tapes. E no processo de usinagem foi identificado que os rodeiros com roda fim de vida possuem média de 204 tapes, acima do limite técnico. A figura 3 mostra como uma roda nova passa por um processo de desgaste e perda de material até o fim de sua vida passando pelo processo de usinagem.

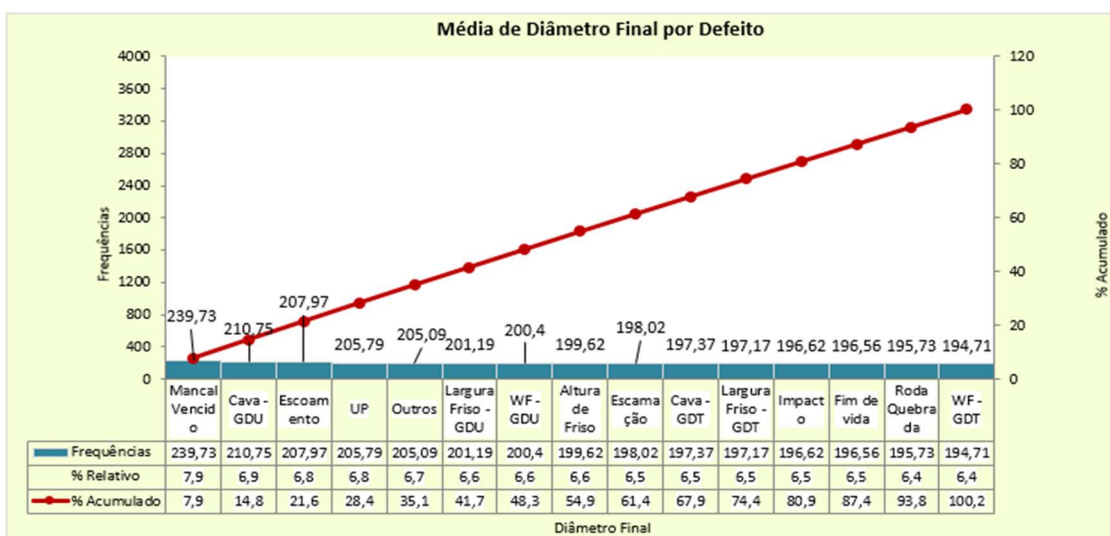
Figura 5. Gráfico de Pareto com a média de diâmetro final por defeito.

defeito. E com a utilização do gráfico de Pareto que pode ser visto na Figura 5, observou-se que a nossa principal variável é a de defeito já que de acordo com o defeito alarmado a profundidade média de corte na usinagem pode interferir diretamente na diminuição da vida útil da roda. Dentre os principais defeitos destacam-se os seguintes: Friso Fino, Cava, WheelFlat (Calo), Escoamento e Usinagem Preventiva (USP).

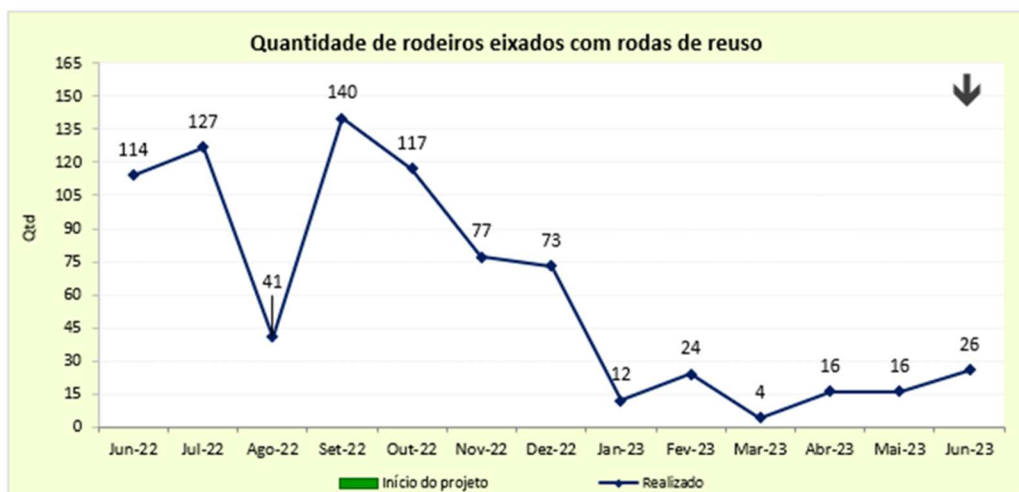
Figura 7. Gráfico sequencial de quantidade de rodas de reuso eixadas.

rodeiros que estão sendo eixados com rodas de reuso e foi verificado que ao longo dos meses a quantidade foi caindo gradativamente o que contribuiu para o aumento da taxa de sucateamento de rodas. A figura 7 a seguir exemplifica essa diminuição.

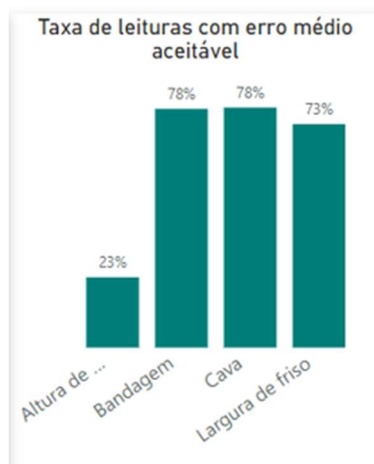
Figura 9. Gráfico da taxa de precisão dos parâmetros do WPM.

4. Baixa precisão do Sistema de Monitoramento WaySides: identificado que referente aos parâmetros do Sistema de Medidor de Perfil de Roda (WPM), o de Altura de Friso e de Cava estavam abaixo do valor de precisão aceitável de 70%. Esses dados são os responsáveis pela geração da demanda conforme apresentado na figura 9.
