**31ª SEMANA DE TECNOLOGIA METROFERROVIÁRIA**  
**12º PRÊMIO TECNOLOGIA E DESENVOLVIMENTO METROFERROVIÁRIOS**

**DIAGNÓSTICO AUTOMATIZADO DE REDE AÉREA – VIA MOBILIDADE**

**LINHAS 5, 8 E 9<sup>1</sup>**

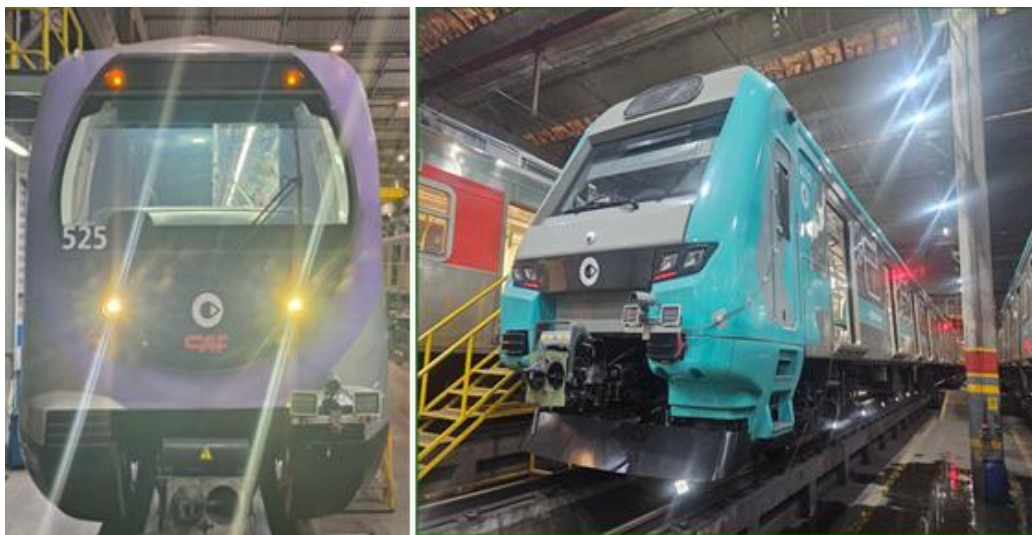
O equipamento para vários sistemas de medição foi montado no veículo 525 para a linha 5, já para as linhas 8 e 9 os equipamentos foram instalados no veículo A131 (Figura 1).

*Figura 1 - frotas utilizadas para o diagnóstico. Fonte: Relatório de medição*

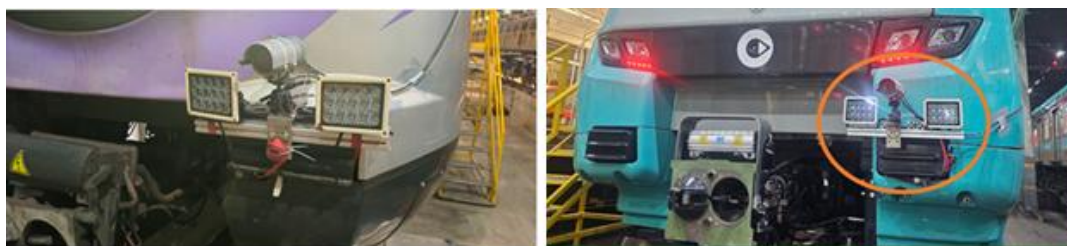
Câmeras com holofotes infravermelhos foram montadas na frente do trem para melhor orientação na via (Figura 3).

Figura 3 - Câmera com holofotes infravermelhos na frente do trem

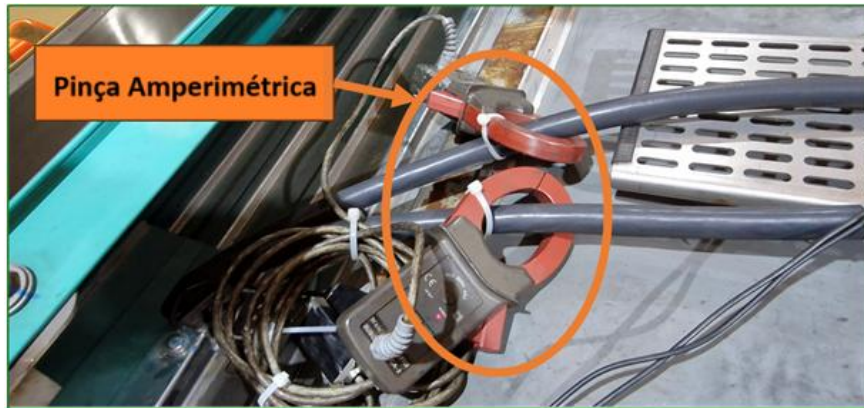
A Figura 6 mostra as pinças amperimétricas de corrente para medição de corrente.

*Figura 6 - Pinça amperimétrica. Fonte: Relatório de medição*

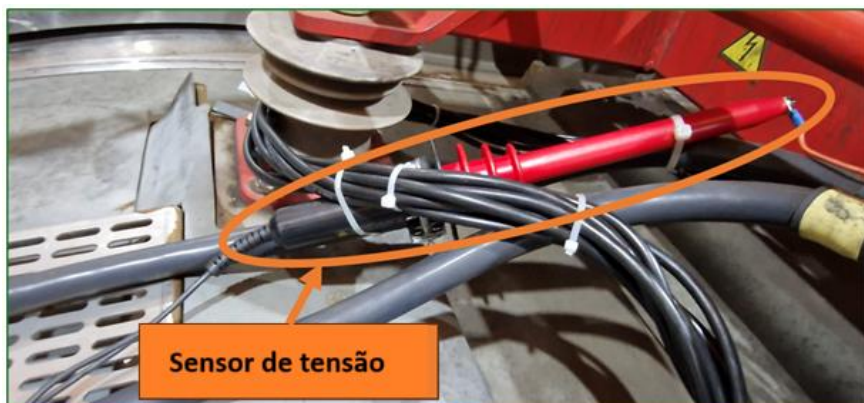
Na figura 7 podemos observar o sensor de tensão.

*Figura 7 - Sensor de tensão. Fonte: Relatório de medição*

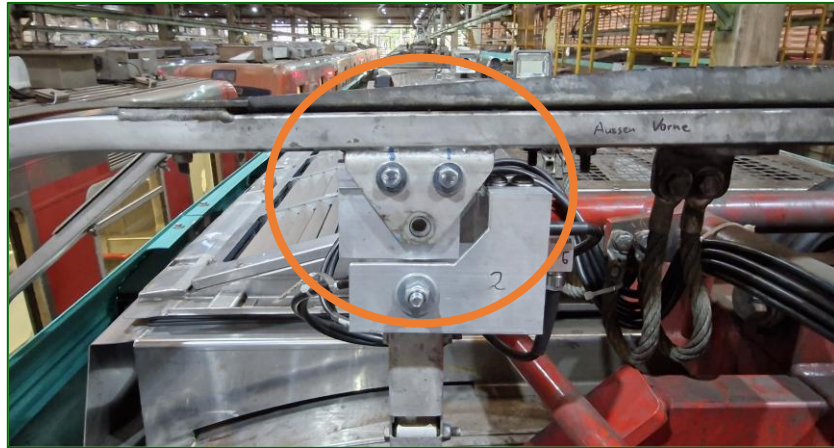
A figura 8 mostra o sistema de medição do soerguimento que se baseia no pantógrafo.

*Figura 8 - Sistema para medição de elevação. Fonte: Relatório de medição*

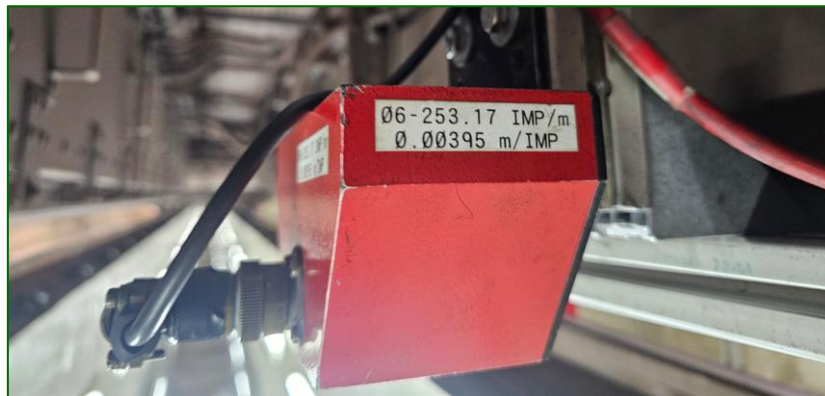
Um sensor de radar *doppler* (figura 10) que produz impulsos contínuos por metro é montado por baixo do veículo. Isso fornece a distância percorrida e, com o tempo

registrado em paralelo, a velocidade pode ser determinada. A forma como o pulso do sensor de radar é dividida e enviada a todos os sistemas para garantir a sincronização exata de todos os sistemas.

*Figura 10 – Sensor de radar doppler. Fonte: Relatório de medição*

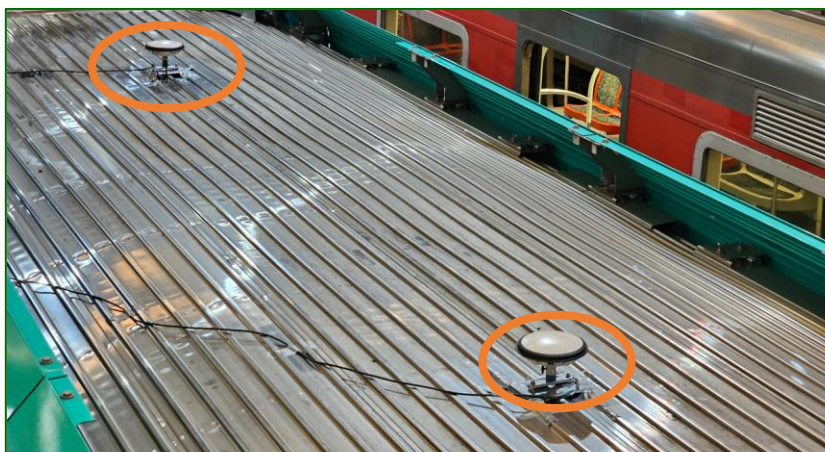
As antenas GPS (Figura 11) fazem parte do sistema GPS que registra as coordenadas geográficas da rota percorrida, desde que o sinal não seja afetado, por exemplo, em túneis.

*Figura 11 - Antenas GPS no teto do veículo. Fonte: Relatório de medição*

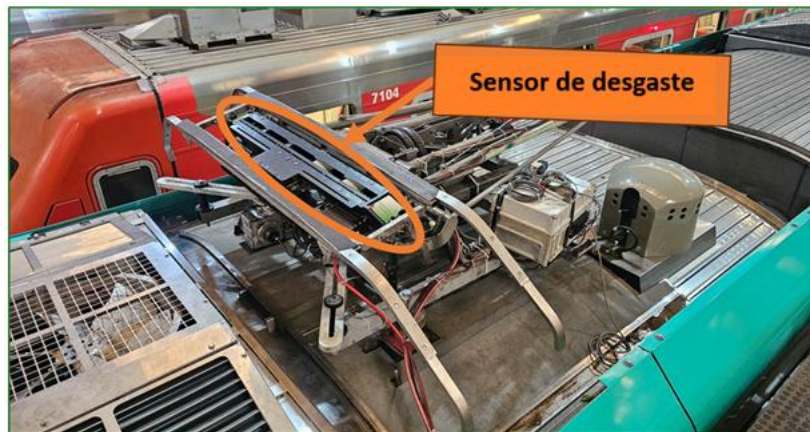
A Figura 12 mostra a configuração do sistema de medição de desgaste no teto do veículo A131. A barra do scanner está entre as tiras de contato para o perfil do fio aéreo e a medição de escalonamento.

*Figura 12 - Scanner de desgaste. Fonte: Relatório de medição*

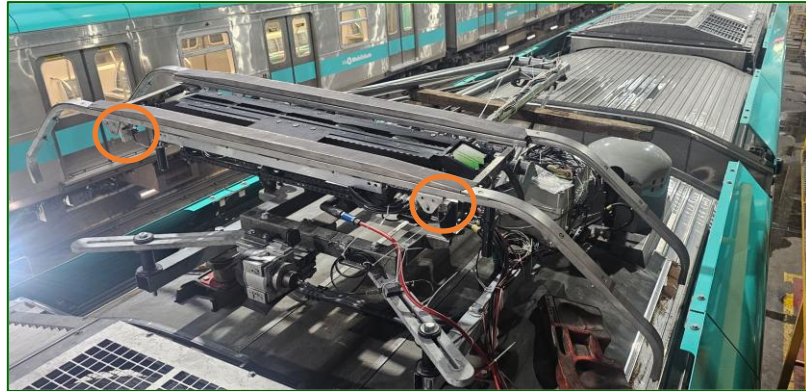
Dois sensores de choque foram montados nas laterais do pantógrafo para medir os impactos que ocorrem com a interação do pantógrafo e do fio de contato.

*Figura 14 – Acelerômetros. Fonte: Relatório de medição*

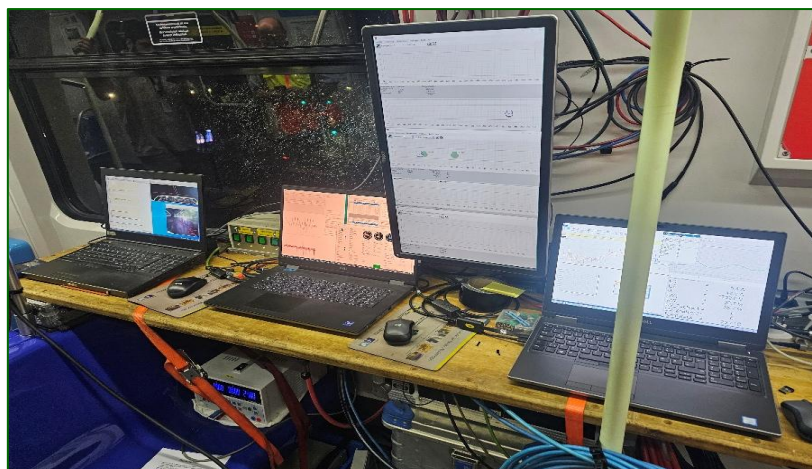
Os dados de medição são transmitidos para os computadores de medição no veículo por meio de cabos de fibra óptica. Todos os dados de medição do desgaste, corrente, tensão, arco, elevação, termografia e sensor de radar confluem no trem. Os dados são então registrados e exibidos em monitores para monitoramento ao vivo da medição, mostrados na Figura 15.

*Figura 15 - Instalações dentro do salão da composição. Fonte: Relatório de medição*
