**32ª SEMANA DE TECNOLOGIA METROFERROVIÁRIA**  
**13º PRÊMIO TECNOLOGIA E DESENVOLVIMENTO METROFERROVIÁRIOS**

**METODOLOGIA REPLICÁVEL DE RESTAURO E PROTEÇÃO DE FACHADAS**

**TOMBADAS: O CASO DA ESTAÇÃO DA LUZ**

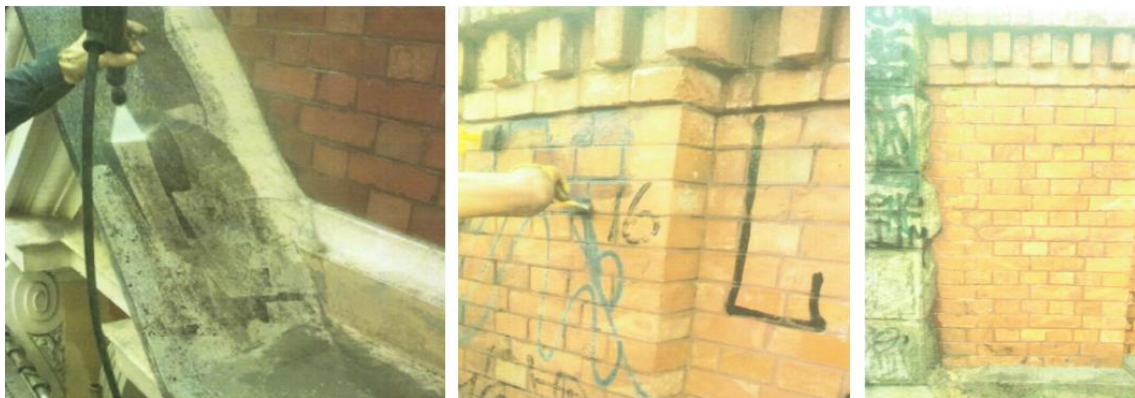
As inspeções de campo e o mapeamento cadastral revelaram que os mecanismos de degradação na envoltória da Estação da Luz atuam de forma combinada, potencializados pela elevada porosidade e absorção hídrica dos tijolos cerâmicos maciços, das argamassas históricas de cal e das pedras areníticas de cantaria. A exposição contínua aos agentes climáticos, à severidade do ambiente ferroviário e ao vandalismo urbano gerou frentes patológicas específicas. Essas manifestações foram documentadas e agrupadas conforme sua causa raiz e impacto físico no suporte mineral, conforme imagem abaixo:

***Figura 4 - Mosaico fotográfico de patologias. Crostas negras nos torreões a esquerda, impregnação de tinta spray e perda de seções nos tijolos ao meio, e a direita depósito de tintas e crostas nas cantarias. Fonte: Arquivo Sarasá (2022).***

A primeira frente corresponde às crostas negras e sulfatação, decorrentes do acúmulo de material particulado, fuligem e poluição atmosférica. Nas cantarias e torreões de alta exposição vertical, esses depósitos reagem com a umidade e formam uma película escura e impermeável. Essa camada bloqueia as trocas higroscópicas do

A segunda linha de danos abrange os processos de eflorescência e criptoflorescência salina, alimentados pela percolação de águas pluviais vindas de falhas do sistema de drenagem superior e por ascensão capilar da base dos muros. A água dissolve os sais solúveis presentes nos componentes da alvenaria e, durante o ciclo de secagem e evaporação hídrica, esses sais cristalizam-se. Quando a cristalização ocorre na superfície (eflorescência), observa-se um depósito esbranquiçado que causa prejuízo estético-visual; quando ocorre no interior dos poros (criptoflorescência), a pressão de expansão dos cristais rompe as paredes capilares, provocando o esfarelamento e a perda de seção dos blocos cerâmicos e a pulverulência das juntas de argamassa de cal.

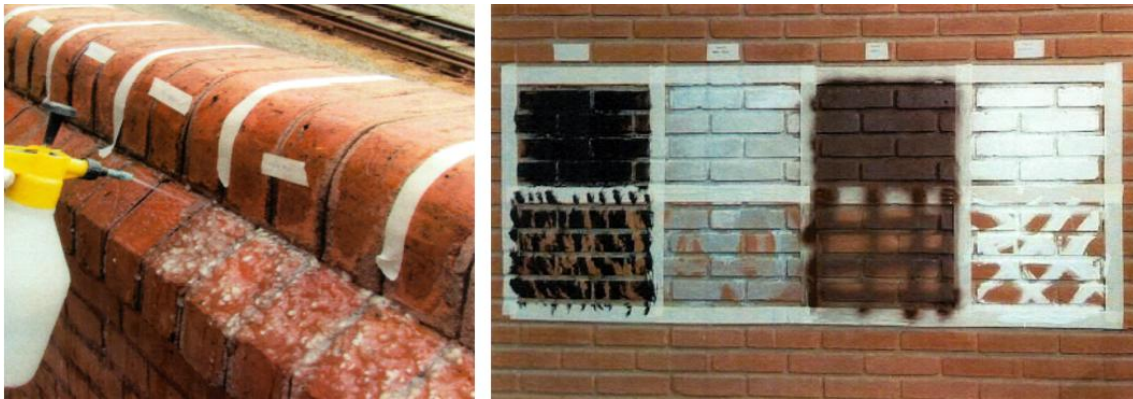
da fachada, procedimento acompanhado pela fiscalização técnica para calibrar as variáveis de descontaminação e limpeza. O objetivo foi estabelecer os limites operacionais físico-químicos que garantissem a remoção integral dos agentes degradantes — como pichações e fuligem — sem comprometer a integridade mecânica ou a leitura cromática do suporte mineral histórico, como mostrado na imagem abaixo:

**Figura 5 - Quadro-Teste para definição de produtos e processos. Fonte: Arquivo Sarasá (2022).**

Os ensaios químicos avaliaram o comportamento de detergentes biodegradáveis de pH neutro. A fiscalização monitorou a dosagem e o tempo de contato dos reagentes necessários para solubilizar as camadas de tintas poliméricas e crostas negras, impedindo que a reação química gerasse subprodutos nocivos ou causasse a migração indesejada de pigmentos para o interior da rede capilar dos tijolos e cantarias porosas.

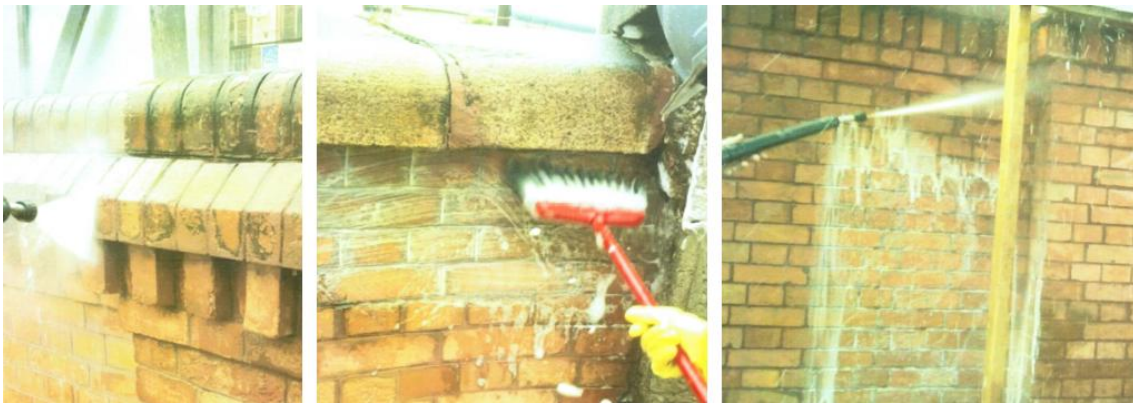
**Figura 6 - Limpeza dos muros com detergente neutro. Fonte: Arquivo Sarasá (2022).**

A etapa inicial removeu os contaminantes superficiais e poeiras sem agredir a face cerâmica. O procedimento consistiu no pré-umedecimento das superfícies com água sob pressão convencional, seguido da aplicação de solução de detergente neutro biodegradável diluído em água na proporção volumétrica de 1:10. A Fiscalização validou a aplicação de detergente neutro, controlando o tempo de contato, além disso, a fiscalização validou a limpeza por escovação manual com cerdas de nylon macias, promovendo a solubilização de fuligens e material particulado aderido, conforme mostrado na imagem abaixo.

Na sequência, efetuou-se o enxágue em baixa pressão. Discos abrasivos e soluções ácidas foram terminantemente vetados para resguardar a pátina protetora do tijolo e a integridade do rejuntamento histórico à base de cal.

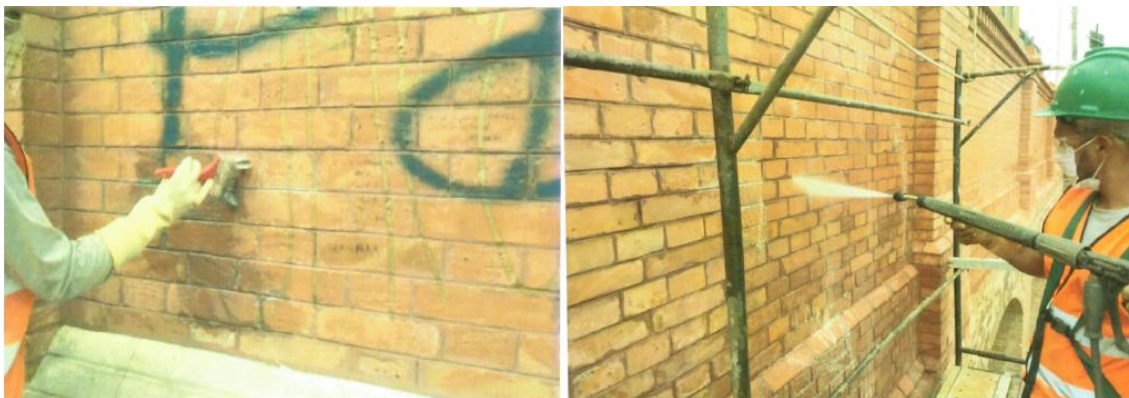
***Figura 7 - Procedimento de remoção de pichações com removedor pastoso e limpeza com jateamento de água com pressão controlada. Fonte: Arquivo Sarasá (2022).***

O refinamento da limpeza deu-se por hidrojateamento hidromecânico regulado, direcionado à remoção de resíduos incrustados nos poros subsuperficiais. A equipe de fiscalização inspecionou continuamente a calibração dos manômetros, assegurando o cumprimento dos limites de baixa pressão hidrodinâmica e temperatura da água previamente validados nos ensaios de seletividade. O controle estendeu-se à distância e ao ângulo de incidência dos bicos aspersores em leque, limpando os poros sem causar escarificação mecânica da cerâmica ou erosão das juntas de cal fragilizadas, em casos específicos de pichações foi utilizado removedor pastoso conforme mapa de validação dos procedimentos executivos.

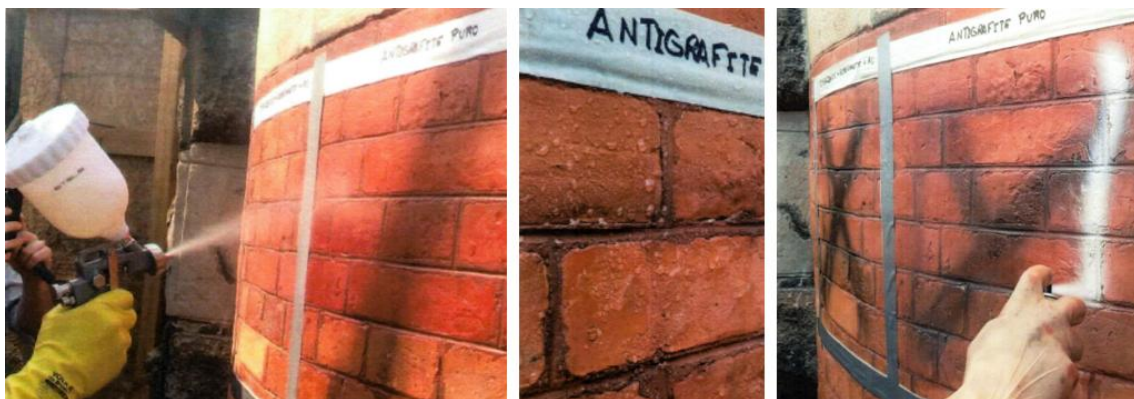
***Figura 8 - Aplicação de hidrofugante antipichação e testes de penetração de spray.  
Fonte: Arquivo Sarasá (2022).***

formar película oclusiva ou alterar o coeficiente de brilho original, o que garante a manutenção da permeabilidade ao vapor ao vapor d'água (respirabilidade da alvenaria). Diante das diferentes solicitações de exposição, adotou-se uma estratégia distinta para cada face dos muros: nas internas, aplicou-se o sistema puramente hidrofugante para mitigar a percolação hídrica capilar; nas externas, severamente expostas ao vandalismo, empregou-se o composto molecular antipichação. Essa barreira oleofóbica impede a ancoragem de tintas spray poliméricas, permitindo remoções futuras simplificadas sem agressão mecânica ao tijolo, conforme imagem abaixo.

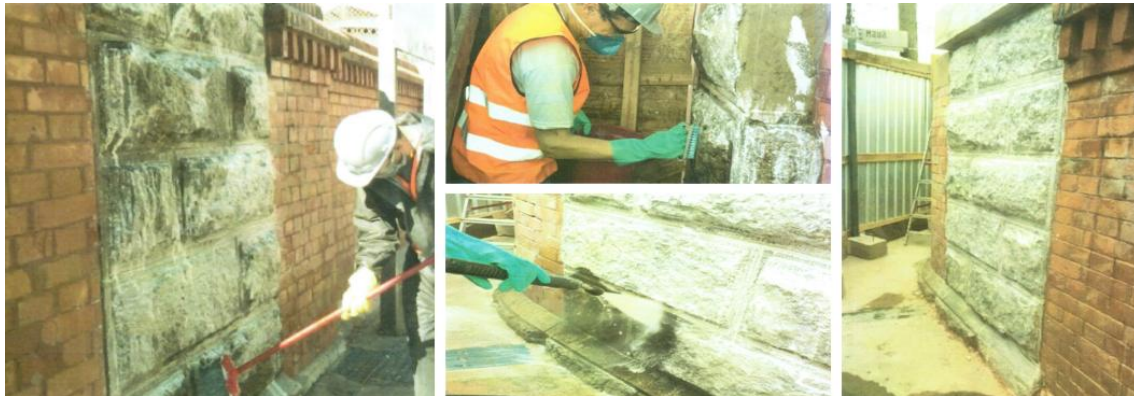
Os elementos ornamentais em pedra porosa apresentavam severo acúmulo de crostas negras por sulfatação e depósitos biológicos. Para a remoção dessas camadas aderidas, eliminou-se sumariamente o jateamento de areia convencional devido aos riscos de abrasão destrutiva ao suporte histórico e às restrições legais associadas à sílica livre. Em substituição, o protocolo executivo adotou o microjateamento controlado com garnet (granada), um método de jateamento abrasivo de alta performance e ecologicamente correto.

**Figura 9 - Cantarias, aplicação de removedor pastoso e jateamento com garnet.**  
**Fonte: Arquivo Sarasá (2022).**

Por utilizar um mineral natural quimicamente inerte e totalmente isento de sílica livre, o garnet eliminou os riscos ocupacionais de silicose no canteiro de obras. Apesar de sua elevada dureza (cerca de 8,0 na escala Mohs), a aplicação foi realizada sob baixa pressão e com granulometria fina, o que permitiu uma decapagem precisa e a desagregação das crostas de poluição sem gerar passivos ambientais e sem provocar o desgaste da face lapidada ou a perda de detalhes ornamentais da pedra, conforme imagem abaixo.

A fiscalização monitorou individualmente o tratamento de cada elemento de cantaria, assegurando a recuperação da leitura arquitetônica original das bases e molduras e garantindo que o substrato mineral ficasse perfeitamente limpo e desimpedido para receber a posterior proteção molecular por capilaridade.

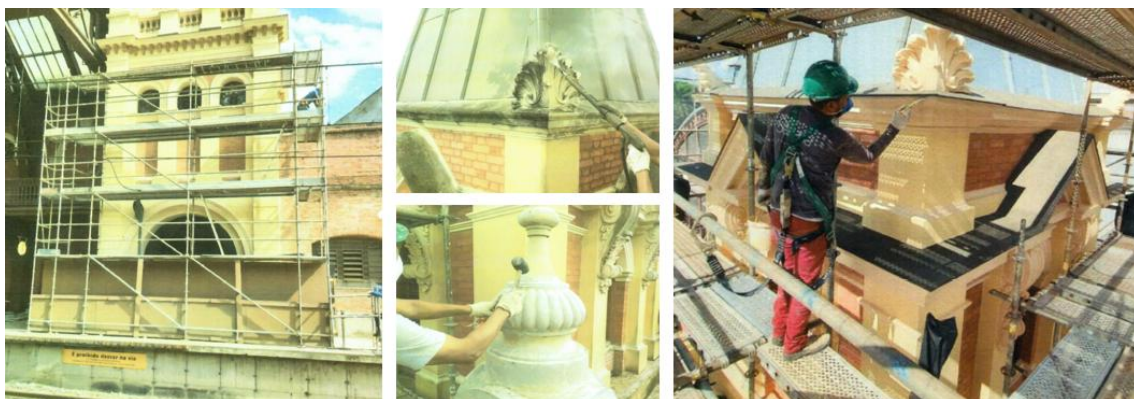
**Figura 10 - Intervenções nos torreões: montagem de acessos, limpeza técnica, recomposição de ornamentos e acabamentos pictóricos. Fonte: Arquivo Sarasá (2022).**

Na sequência, o sistema de pintura foi totalmente refeito por meio da aplicação de tinta silicatada à base de silicato de potássio. Essa tecnologia foi selecionada por sua propriedade de colagem química ao substrato mineral, o que assegura alta durabilidade, alcalinidade natural contra microrganismos e a manutenção da taxa de respirabilidade da alvenaria histórica.

Complementarmente, executou-se o restauro das esquadrias de madeira e ferro através de decapagem mecânica manual para remoção de oxidações e películas antigas falhas. Os elementos de madeira receberam tratamento inseticida e fungicida preventivo, enquanto as partes metálicas foram tratadas com conversor de ferrugem e primer anticorrosivo, finalizando com a revisão das vedações e pintura de acabamento. Essas ações coordenadas restabeleceram a estanqueidade do conjunto e resgataram a homogeneidade cromática das torres de fechamento do ativo histórico.
