**32ª SEMANA DE TECNOLOGIA METROFERROVIÁRIA**  
**13º PRÊMIO TECNOLOGIA E DESENVOLVIMENTO METROFERROVIÁRIOS**

**CATEGORIA 3**

**AUMENTO DA CONFIABILIDADE DOS BONDES DE IMPEDÂNCIA**  
**MITIGANDO VIBRAÇÕES COM O USO DE CORDOALHAS (1201)**

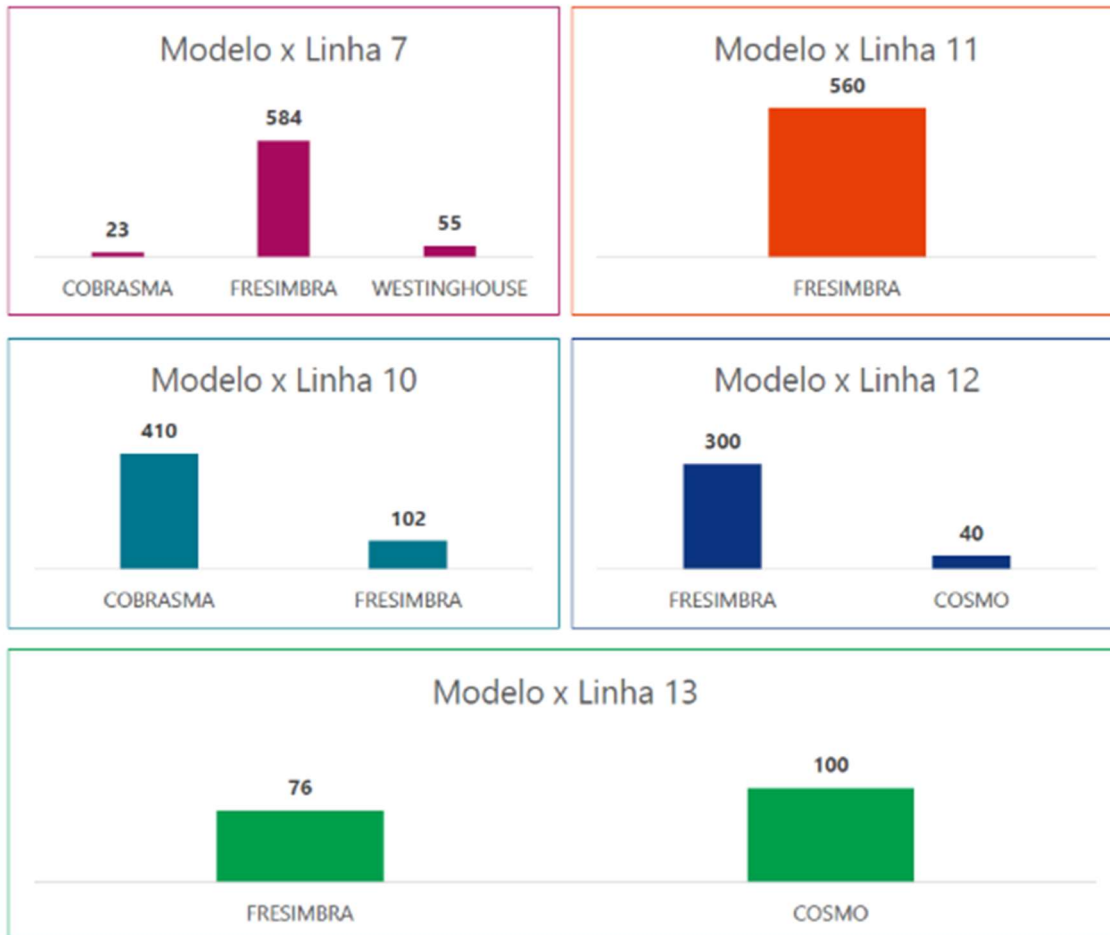
Figura 5 – modelos de bondes de impedância por linha. Fonte: CPTM

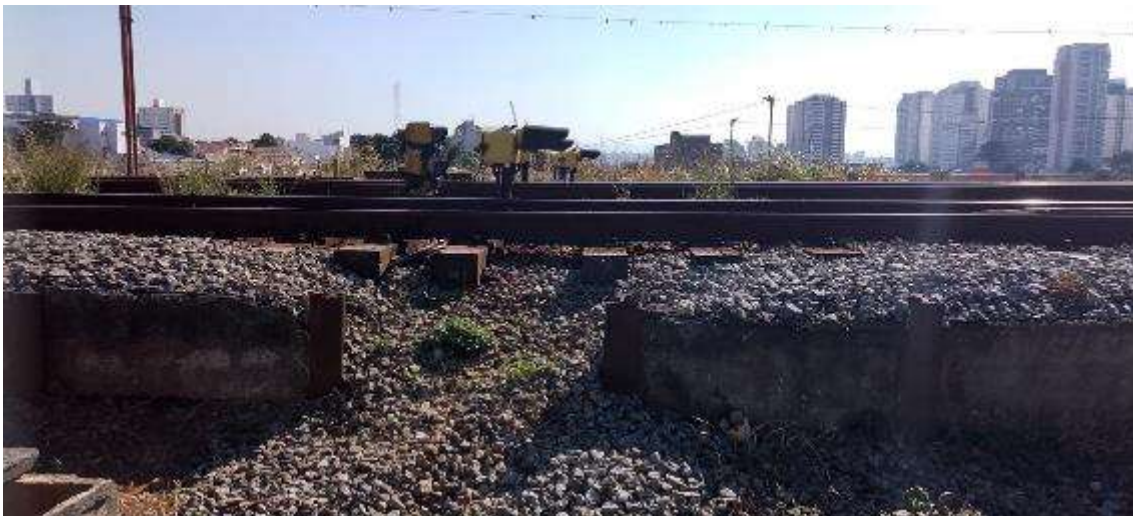
As inspeções descritas no relatório técnico registraram sinais compatíveis com esse quadro: quantidade insuficiente de brita sob bonde de impedância, deslocamento do ativo em relação ao dormente, além de solapamento de dormentes em pontos com reincidência de falha. Tais indícios permitem inferir que a carga dinâmica observada nos terminais não é consequência de um fator único, mas de uma combinação entre posicionamento crítico do ativo, condições locais da infraestrutura e características mecânicas do conjunto de ligação elétrica.

**Figura 8 – brita insuficiente sob o bonde de impedância. Fonte: CPTM**

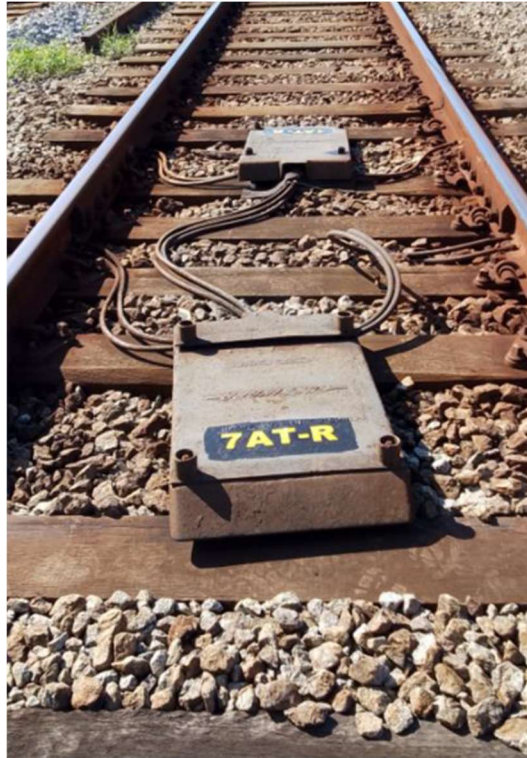
Figura 9 – bonde deslocado. Fonte: CPTM

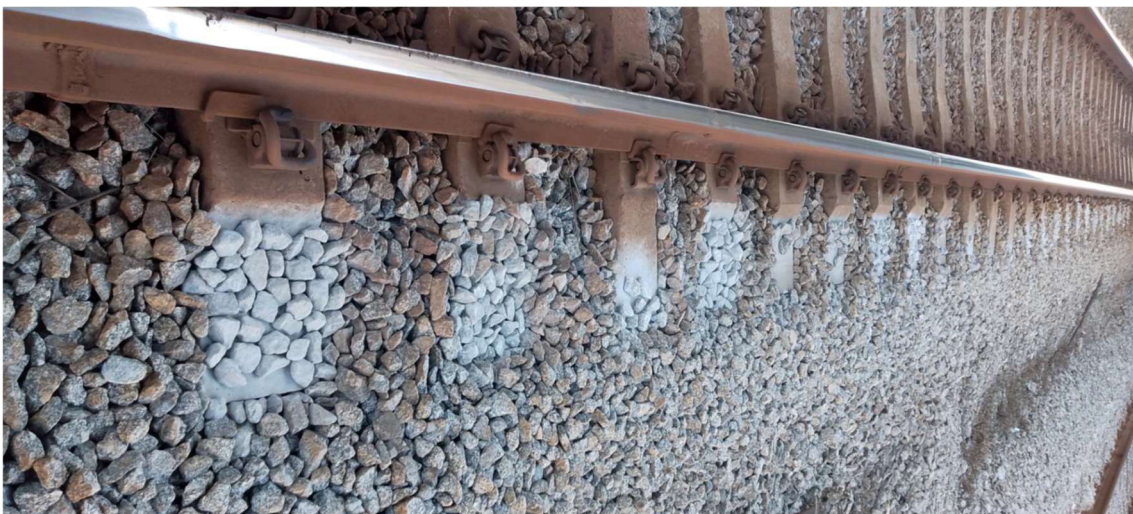
Figura 10 – solapamento de dormentes. Fonte: CPTM

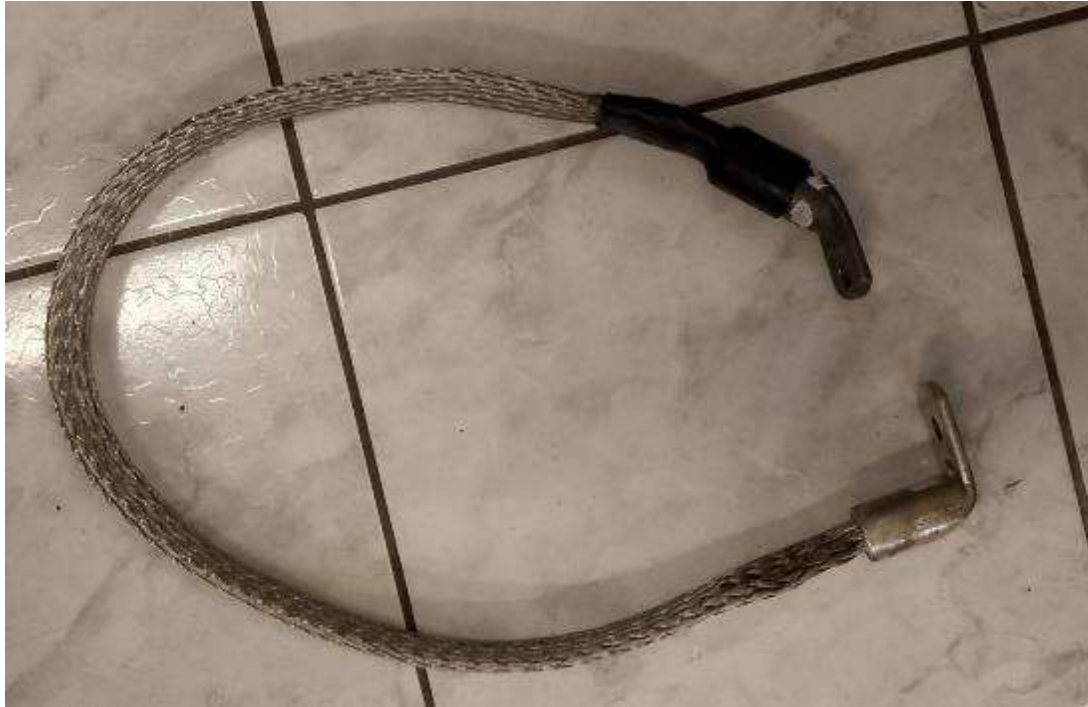
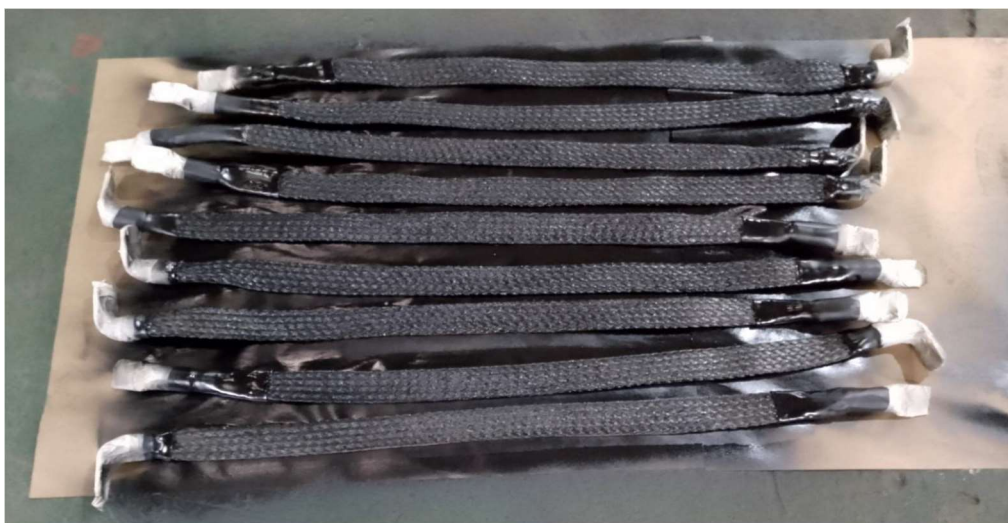
Figura 12 – cordoalha montada com terminais de conexão do bonde e trilho. Fonte: CPTM

Figura 13 – cordoalha montada com terminais de conexão do bonde e trilho. Fonte: CPTM

A solução proposta consiste em substituir o cabo misto lateral de 120 mm<sup>2</sup> por cordoalhas de cobre estanhado de 200 mm<sup>2</sup>, inspiradas na aplicação de aterramento e interligação do negativo em truques dos trens da série 8500. Os truques ferroviários constituem uma das regiões de maior agressividade dinâmica de uma composição, estando sujeitos a severos e contínuos esforços de torção, translação, impactos verticais e vibrações harmônicas de alta frequência decorrentes do contato roda-trilho em velocidade de cruzeiro. Para assegurar a continuidade elétrica do retorno de tração e aterramento nesses truques sem que ocorra a ruptura dos condutores, utilizam-se cordoalhas chatas trançadas de cobre estanhado de alta flexibilidade.

Para equivalência de condução elétrica, recomenda-se duas cordoalhas para cada ligação bonde–trilho. Essa alternativa apresenta potencial de desempenho superior por combinar **menor massa, maior flexibilidade e maior tolerância a solicitações dinâmicas.**
