**29ª SEMANA DE TECNOLOGIA METROFERROVIÁRIA**  
**10º PRÊMIO TECNOLOGIA E DESENVOLVIMENTO**  
**METROFERROVIÁRIOS**

**CATEGORIA 3**

**AEROFOTOGRAMETRIA APLICADA A INSPEÇÃO DE LINHA FÉRREA**

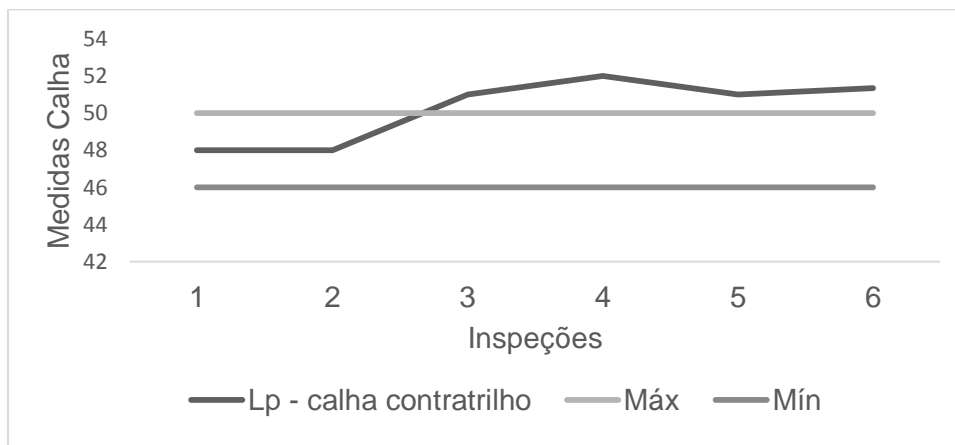
**Figura 2 – Amostra de medição da calha do contratrilho**

corredor das últimas inspeções. Constatou que as etapas entre a coleta e o lançamento dos dados no sistema apresentavam inconsistências de valores medidos e de criticidade da condição do item inspecionado. Em cada corredor os dados coletados estavam muito ligados a percepção tácita do colaborador que realizava a inspeção e não refletia a condição real do ativo. Um exemplo de uma amostra de AMV que foi inspecionado entre 2020 e 2021 seis vezes com intervalos de quatro meses entre as inspeções (Figura 2). Na figura apresenta a curva de desgaste da componente calha do contratrilho. O ponto onde o friso da roda de um trem circula e necessita de manter os parâmetros máximo e mínimos para garantir a segurança operacional. Observe que a calha do contratrilho tem na primeira inspeção a medida de 48 mm e posteriormente na segunda medição (após 4 meses de operação) apresentou zero desgaste. Na terceira medição já apresentou um desgaste de 3 mm em relação a medição anterior e 1 mm a mais de desgaste na quarta medição e manteve sem desgaste na quinta e sexta medição. Os valores demonstram uma inconsistência na informação coletada e lançada no sistema, não sendo possível utilizar os dados para gerar uma curva de degradação do ativo e conseqüentemente intervenção para correção.

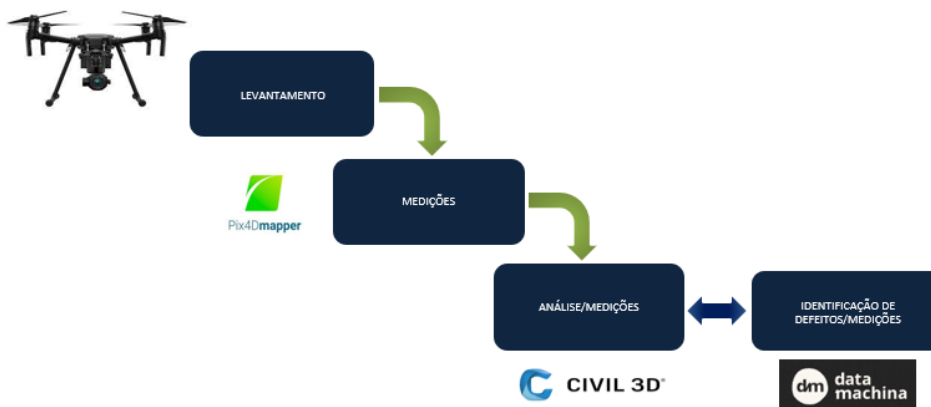
Após a inspeção do AMV é aquisição de imagens com o drone em campo, dá-se início ao processamento e análise dessas imagens em softwares específicos. Os passos seguintes são divididos em etapas de acordo com o fluxo (Figura 4).

Figura 4 - Fluxo de projeto implantado.

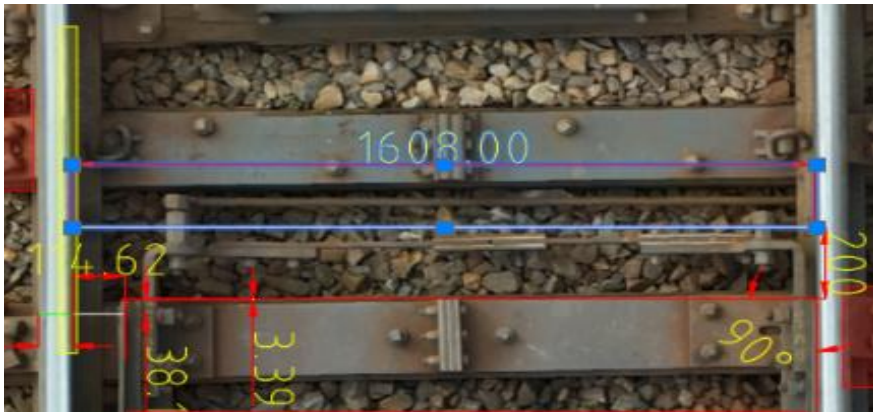
Com a imagem em modelo 3D, escalona com base na medida conhecida e inicia as medições de todos os parâmetros definido na ficha de inspeção de aparelho de mudança de via (Figura 6). As medidas são extraídas na região da agulha, grade intermediária e cruzamento.

**Figura 6 - Medição de bitola**

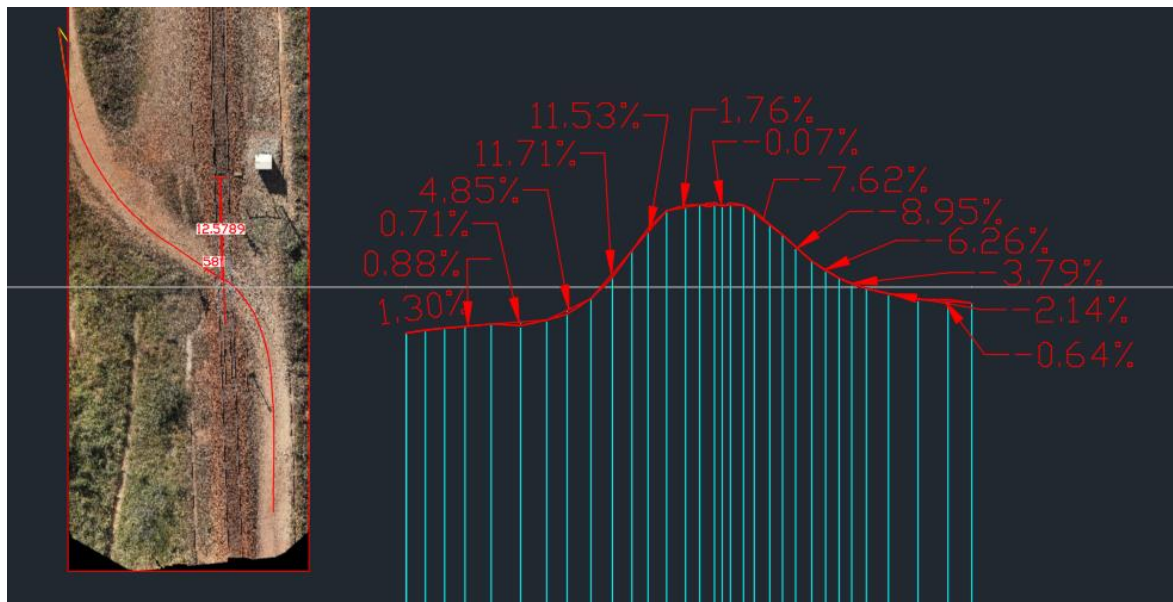
Com a implantação da metodologia aplicada para inspeção em aparelho de manobras foi possível avançar para outros ativos da via férrea. A passagem em nível de uma ferrovia necessita de constante monitoramento, sendo possível também aplicar a aerofotogrametria e monitorar o sistema de sinalização da via férrea e das rodovias, assim como a rampa de acesso, item crítico para veículos rodoviários (Figura 15).

**Figura 15: Passagem em nível – Medição de rampa de acesso**

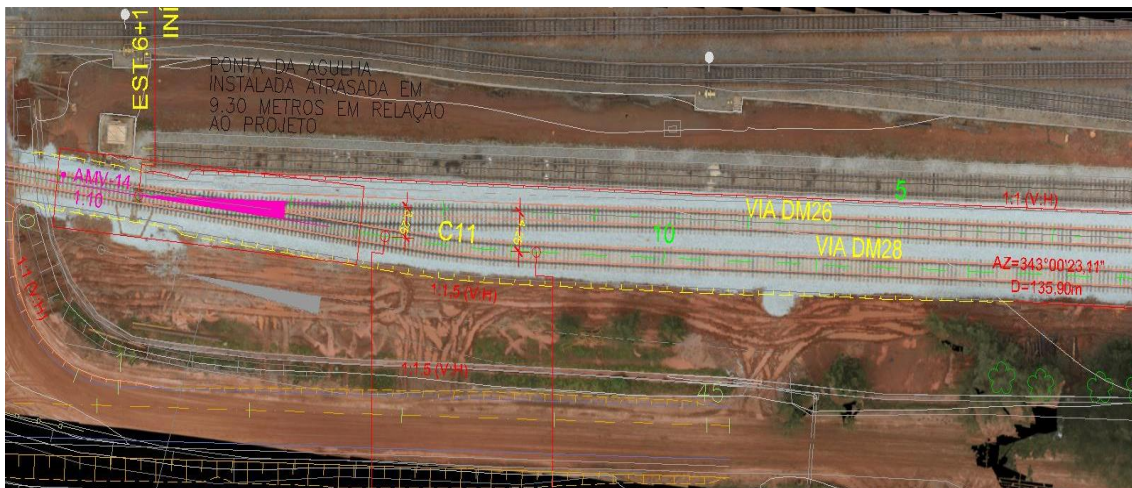
Para o acompanhamento e recebimento de projetos ferroviários a aerofotogrametria, mostrou eficiente e produtiva para verificação e conferência da implantação, sendo possível analisar o projetado com o executado validar o aceite final (Figura 16).

**Figura 16: Validação aceite de implantação de linha férreas.**
